HAUTS-DE-FRANCE  
**ABLAIN SAINT-NAZAIRE (PAS-DE-CALAIS)**

«Ruines de l'ancienne église»  
Rue de la Blanche Voie

RAPPORT FINAL D'OPÉRATION  
DIAGNOSTIC

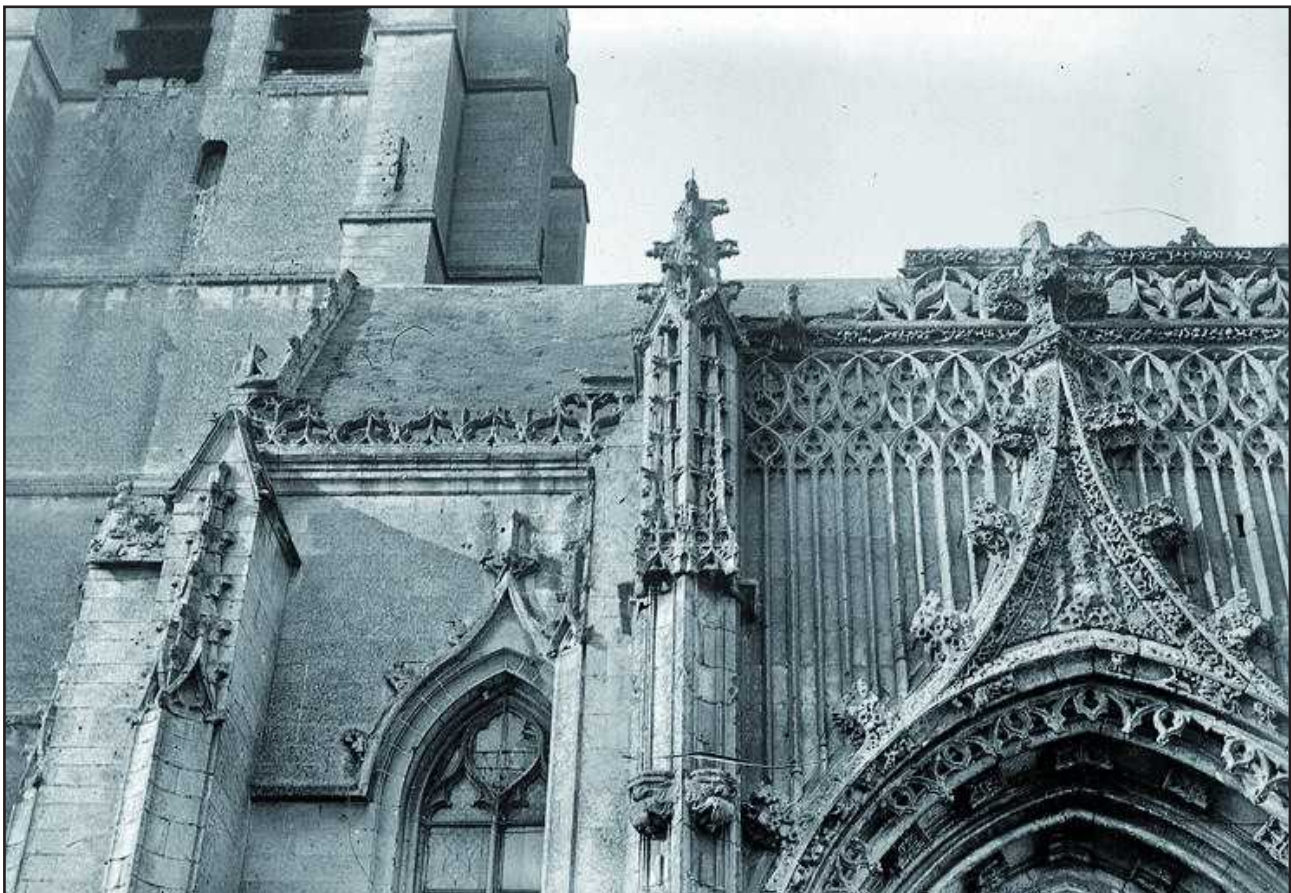
Fig. 9 : Ablain Saint-Nazaire, ruines de l'ancienne église, vue du portail sud et de l'ensemble des motifs végétaux, dossier iconographique, icono 03 - MH.

Au cours du 1<sup>er</sup> quart du XVI<sup>e</sup> siècle le prince Charles de Bourbon-Carency, seigneur du lieu, décide la construction d'une église, afin de témoigner sa reconnaissance à saint Nazaire, en remerciement de la guérison de sa fille Louise, atteinte subitement de folie. Ce projet est confié à Jacques Le Caron, architecte de la partie supérieure du beffroi d'Arras. L'église est construite sur le versant sud du coteau qui mène au plateau de Notre-Dame de Lorette. Cet édifice, fleuron de l'architecture gothique flamboyante comporte une grosse tour carrée de 34 mètres de haut, flanquée de contreforts massifs et couronnée par un parapet crénelé. La nef est éclairée par de hautes fenêtres en arc brisé. Le portail principal s'ouvre en façade sud par deux portes géminées surmontées de profondes voussures et d'un tympan. L'ensemble est richement sculpté de motifs végétaux caractéristiques du style gothique flamboyant (Fig. 9, p. 28).

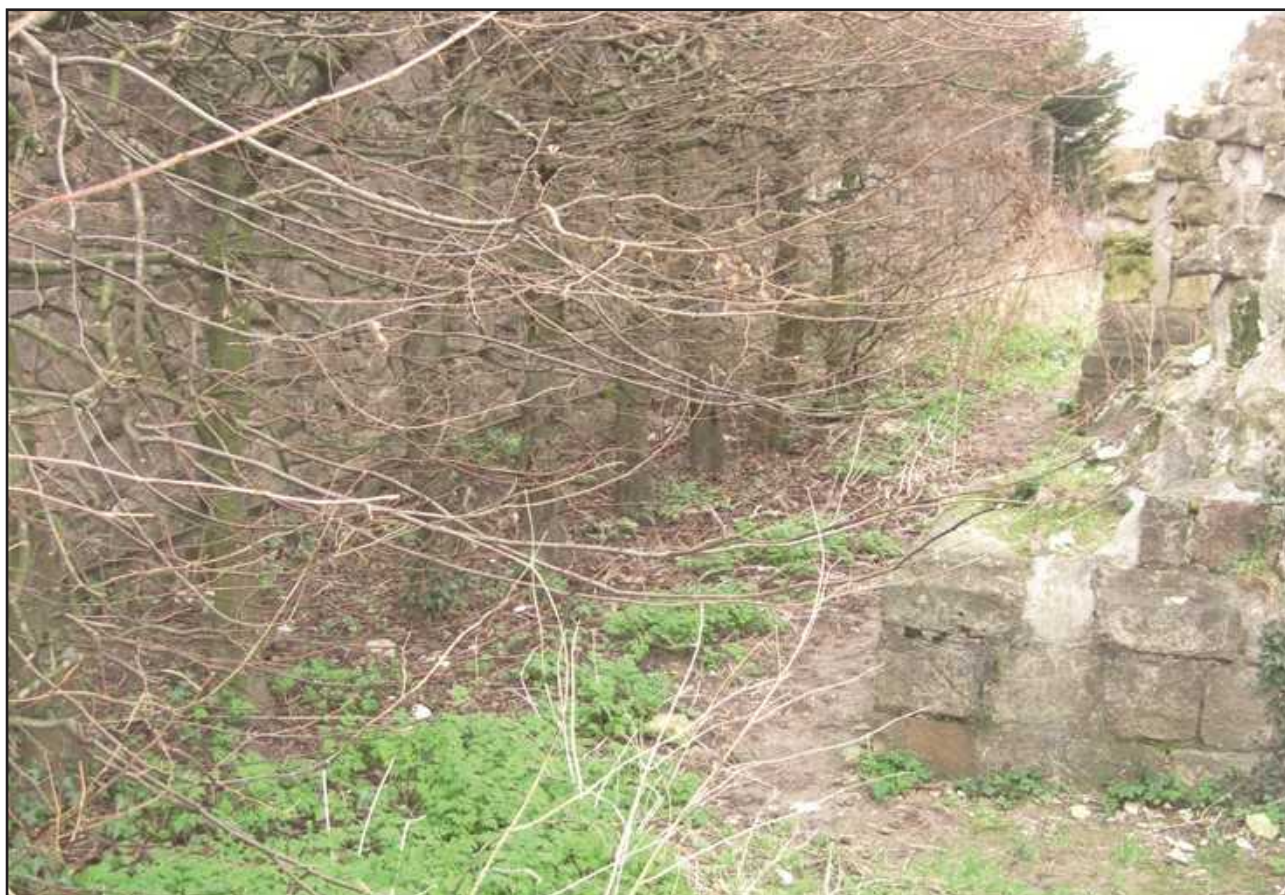
Fig. 13 : Ablain Saint-Nazaire, ruines de l'ancienne église, contraintes environnementales : haie qui entoure l'édifice au niveau du gouttereau nord, L. Dalmau - DA, CD 62.

Le diagnostic archéologique est localisé au niveau des ruines de l'ancienne église. Les contraintes rencontrées sur le site sont pour partie environnementale et pour partie technique. La présence de haies autour de l'édifice et de dépôts de blocs lapidaires correspondent aux principales contraintes. Elles ont été un frein pour le passage de la pelle et donc pour la réalisation de certaines tranchées ou sondages (Fig. 13, p. 31 et Fig. 15, p. 33).

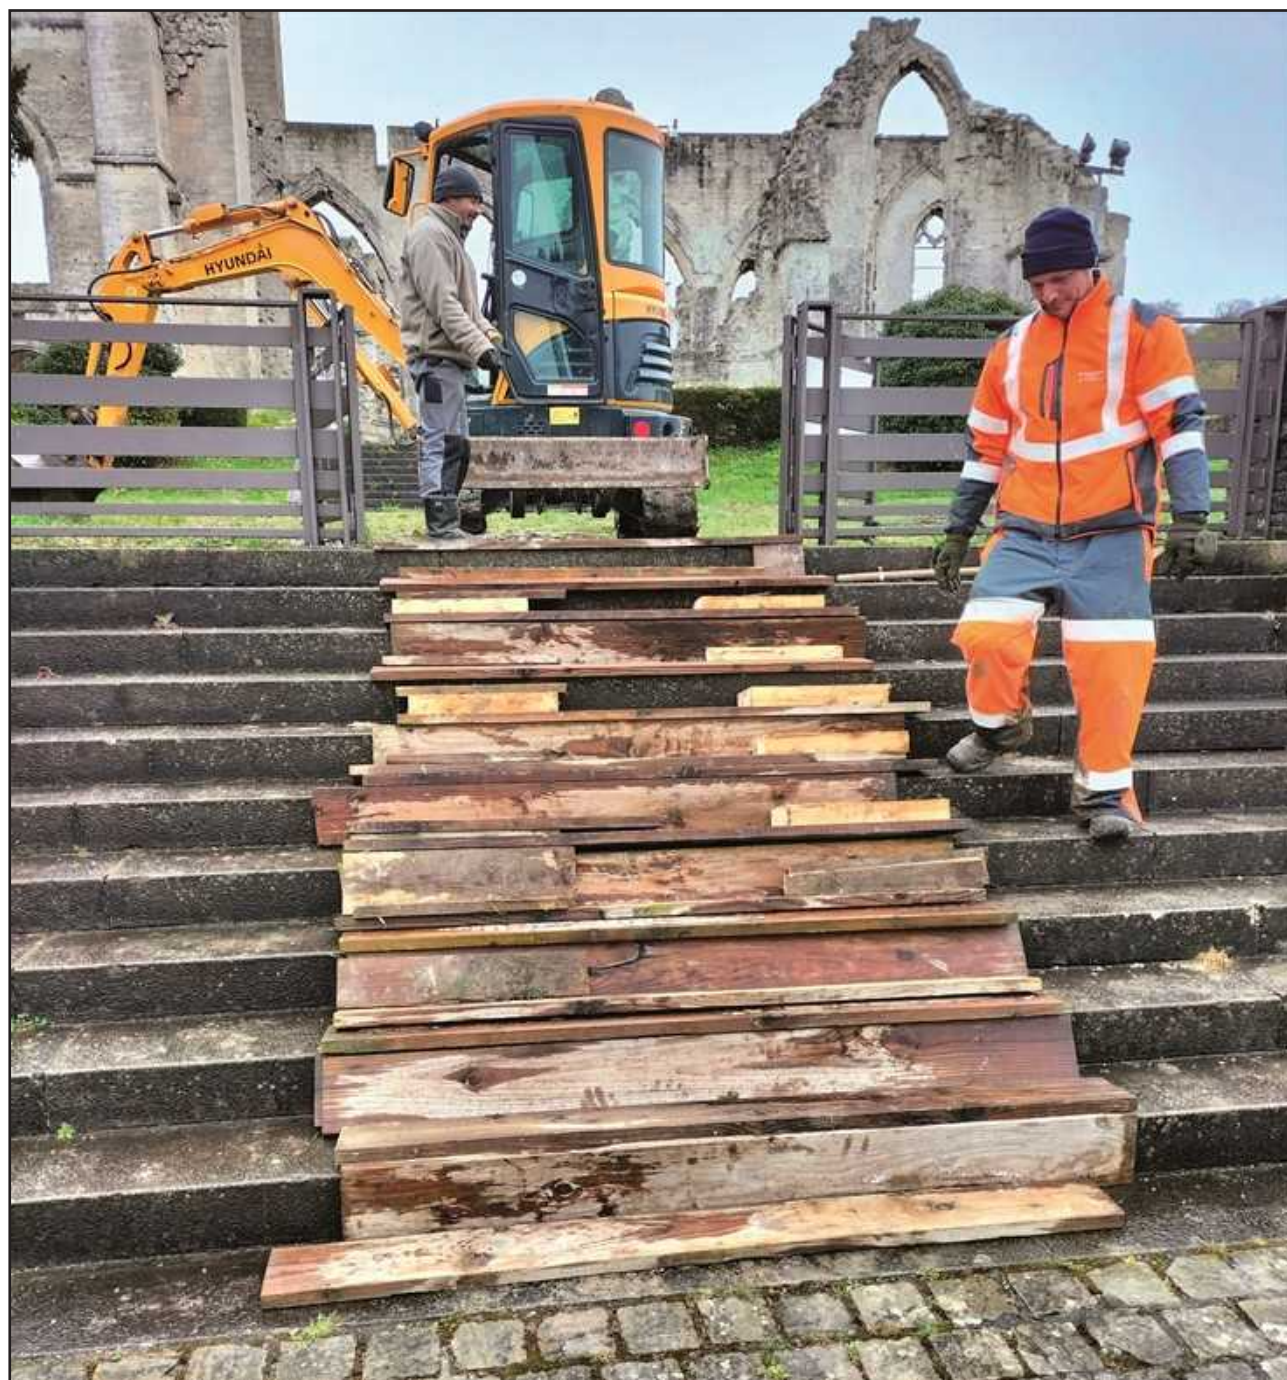
Fig. 14 : Ablain Saint-Nazaire, ruines de l'ancienne église, contraintes : aménagement d'une rampe pour le passage de la pelle, L. Dalmau - DA, CD 62.

Les escaliers, répartis en deux séries font face au portail sud et sont aujourd'hui, le seul accès à l'édifice. Il faut également noter que le bâti de l'église, lui-même, présentait une contrainte pour le déplacement de la pelle (Fig. 14, p. 32).

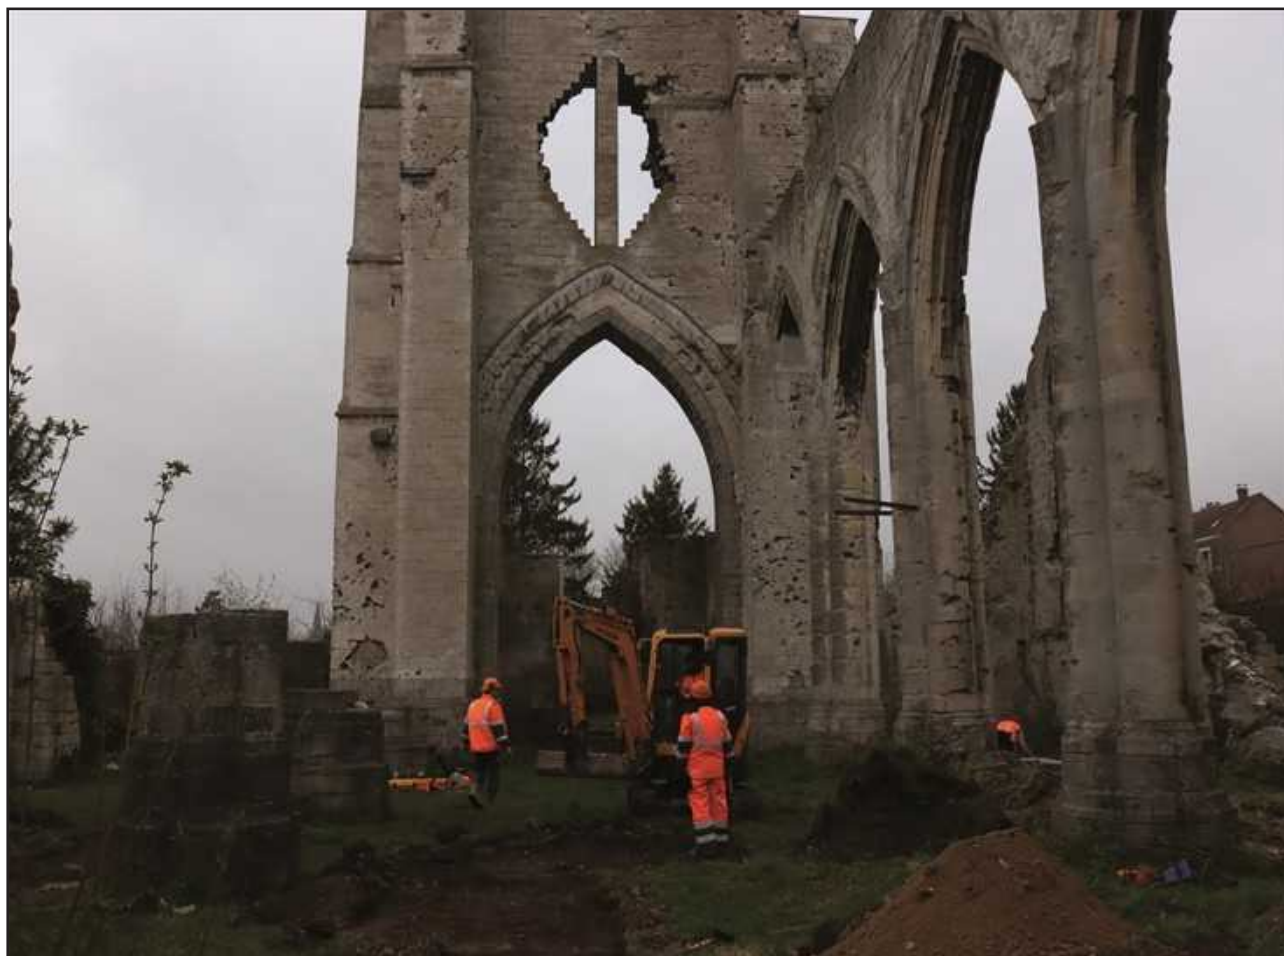
Fig. 16 : Ablain Saint-Nazaire, ruines de l'ancienne église, réalisation d'une tranchée, vue vers l'ouest, *L. Wilket - DA, CD 62.*

L'opération totalise quinze tranchées linéaires réalisées par une pelle mécanique rétro-hydraulique de 2,5 tonnes équipée d'un godet de curage lisse de 1 m de large. À l'intérieur de l'église se trouvent les tranchées de 1 à 5 (Fig. 16, p. 34). Les tranchées 3 et 5 ont fait l'objet d'un sondage manuel afin de compléter les données mises au jour.

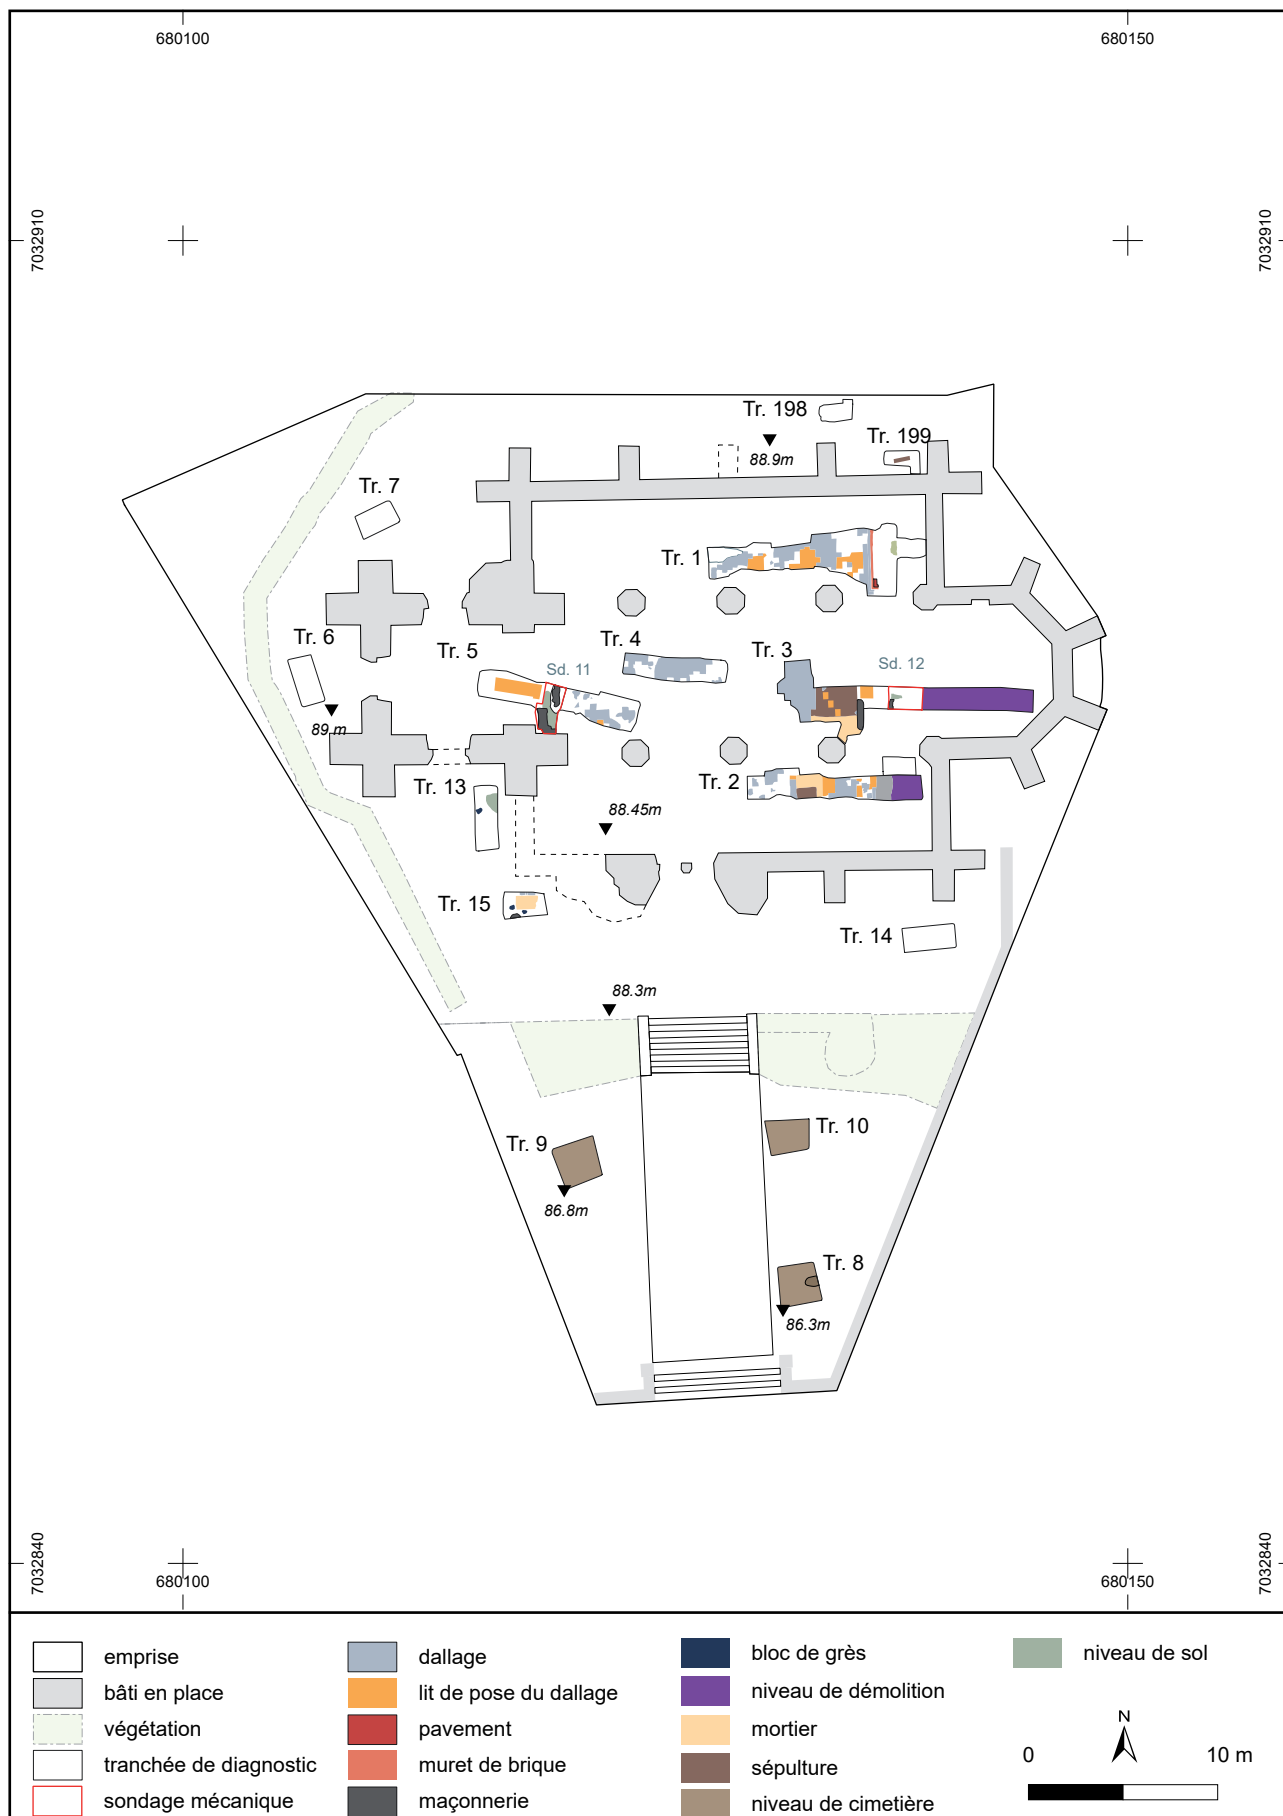
Fig. 17 : Ablain Saint-Nazaire, ruines de l'ancienne église, emprise du diagnostic avec localisation des tranchées, L. Wilket - DA, CD 62.

Les tranchées 8, 9 et 10, ont été réalisées au niveau de la première terrasse, entre les deux escaliers permettant l'accès à l'église (Fig. 17, p. 36).

La tranchée 7 a été réalisée sur l'extérieur nord-ouest de la tour (Fig. 17, p. 36). La tranchée est orientée nord-ouest / sud-est. Elle s'ouvre à une altitude moyenne de 89,30 m NGF. Elle est longue de 2,20 m et profonde de 0,70 m. L'objectif était de vérifier la présence ou l'absence de données archéologiques.

Quant à la tranchée 14, elle a été réalisée à l'extérieur de l'église, au niveau du contrefort sud-est du mur gouttereau sud (Fig. 17, p. 36). Elle est orientée est-ouest et mesure 2,80 m de long pour une profondeur de 0,50 m. Elle s'ouvre à une altitude de 88,52 m NGF. Cette tranchée a été conditionnée par la présence d'un réseau électrique qui alimente un réverbère et quelques spots servant à éclairer la façade sud ainsi que les ruines de son monumental portail. Cette tranchée a donc été décalée du tracé du projet d'aménagement (Fig. 5, p. 24).

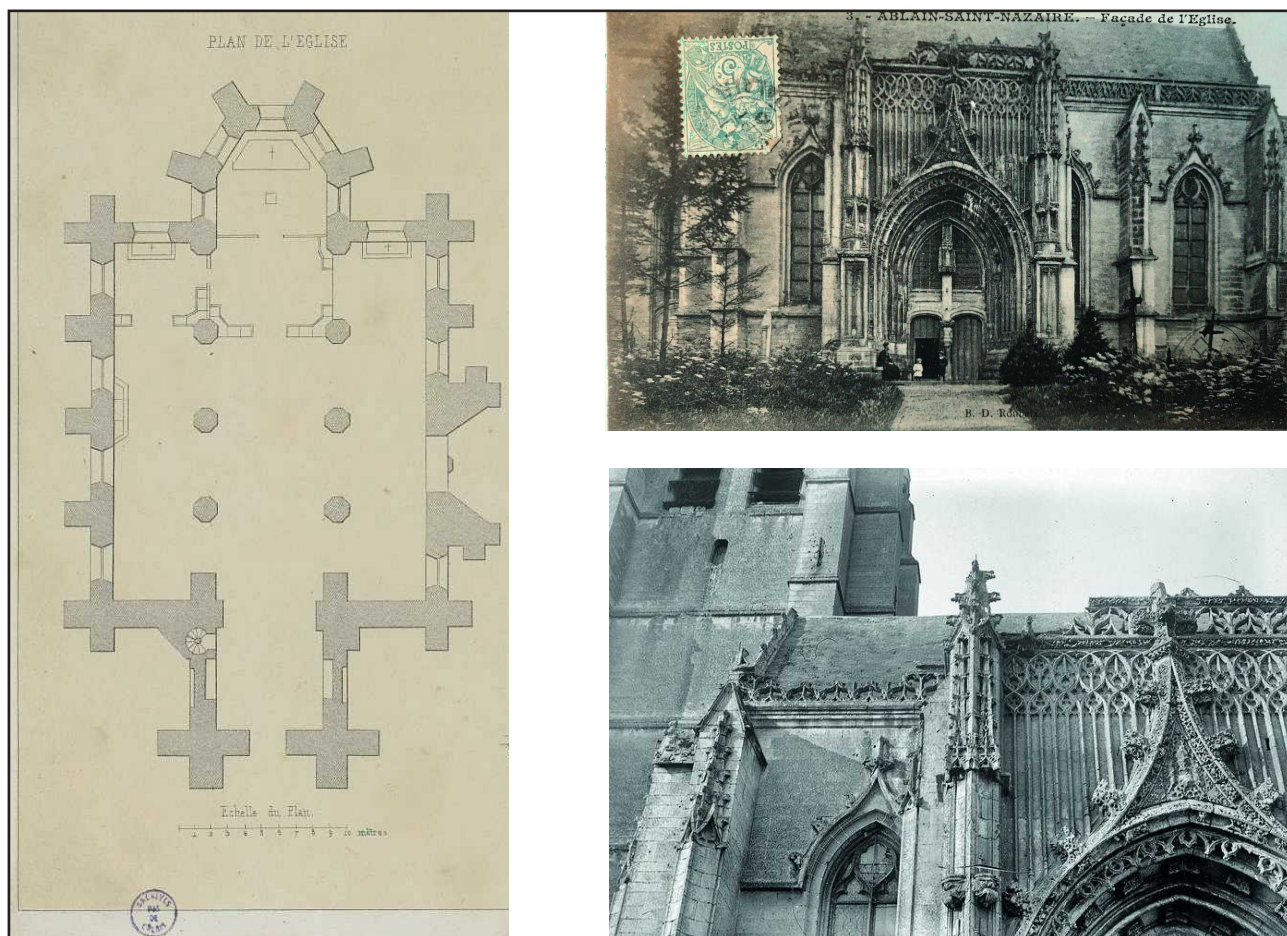
Fig. 18 : Ablain Saint-Nazaire, ruines de l'ancienne église, plan de l'église de 1856 (imp. Alfred Robeau à Douai (archives du Nord) et cartes postales du portail sud fin XIXe.

L'église a une longueur totale de 34 m (comprenant la tour-clocher, la nef et le choeur) et une largeur totale de 19 m (bas-côtés et nef). Sa hauteur originale portait à 12 m. Comme signalé supra, elle est caractéristique des églises-halles. Les nefs latérales (ou bas-côtés) comme la nef centrale mesurent en moyenne 9 m de large. Cette église, à seulement quatre travées jusqu'à l'abside, fait que cet espace est presque carré. Les baies sont étroites et, à l'origine, munies de vitraux. Elles rappellent plutôt les ouvertures

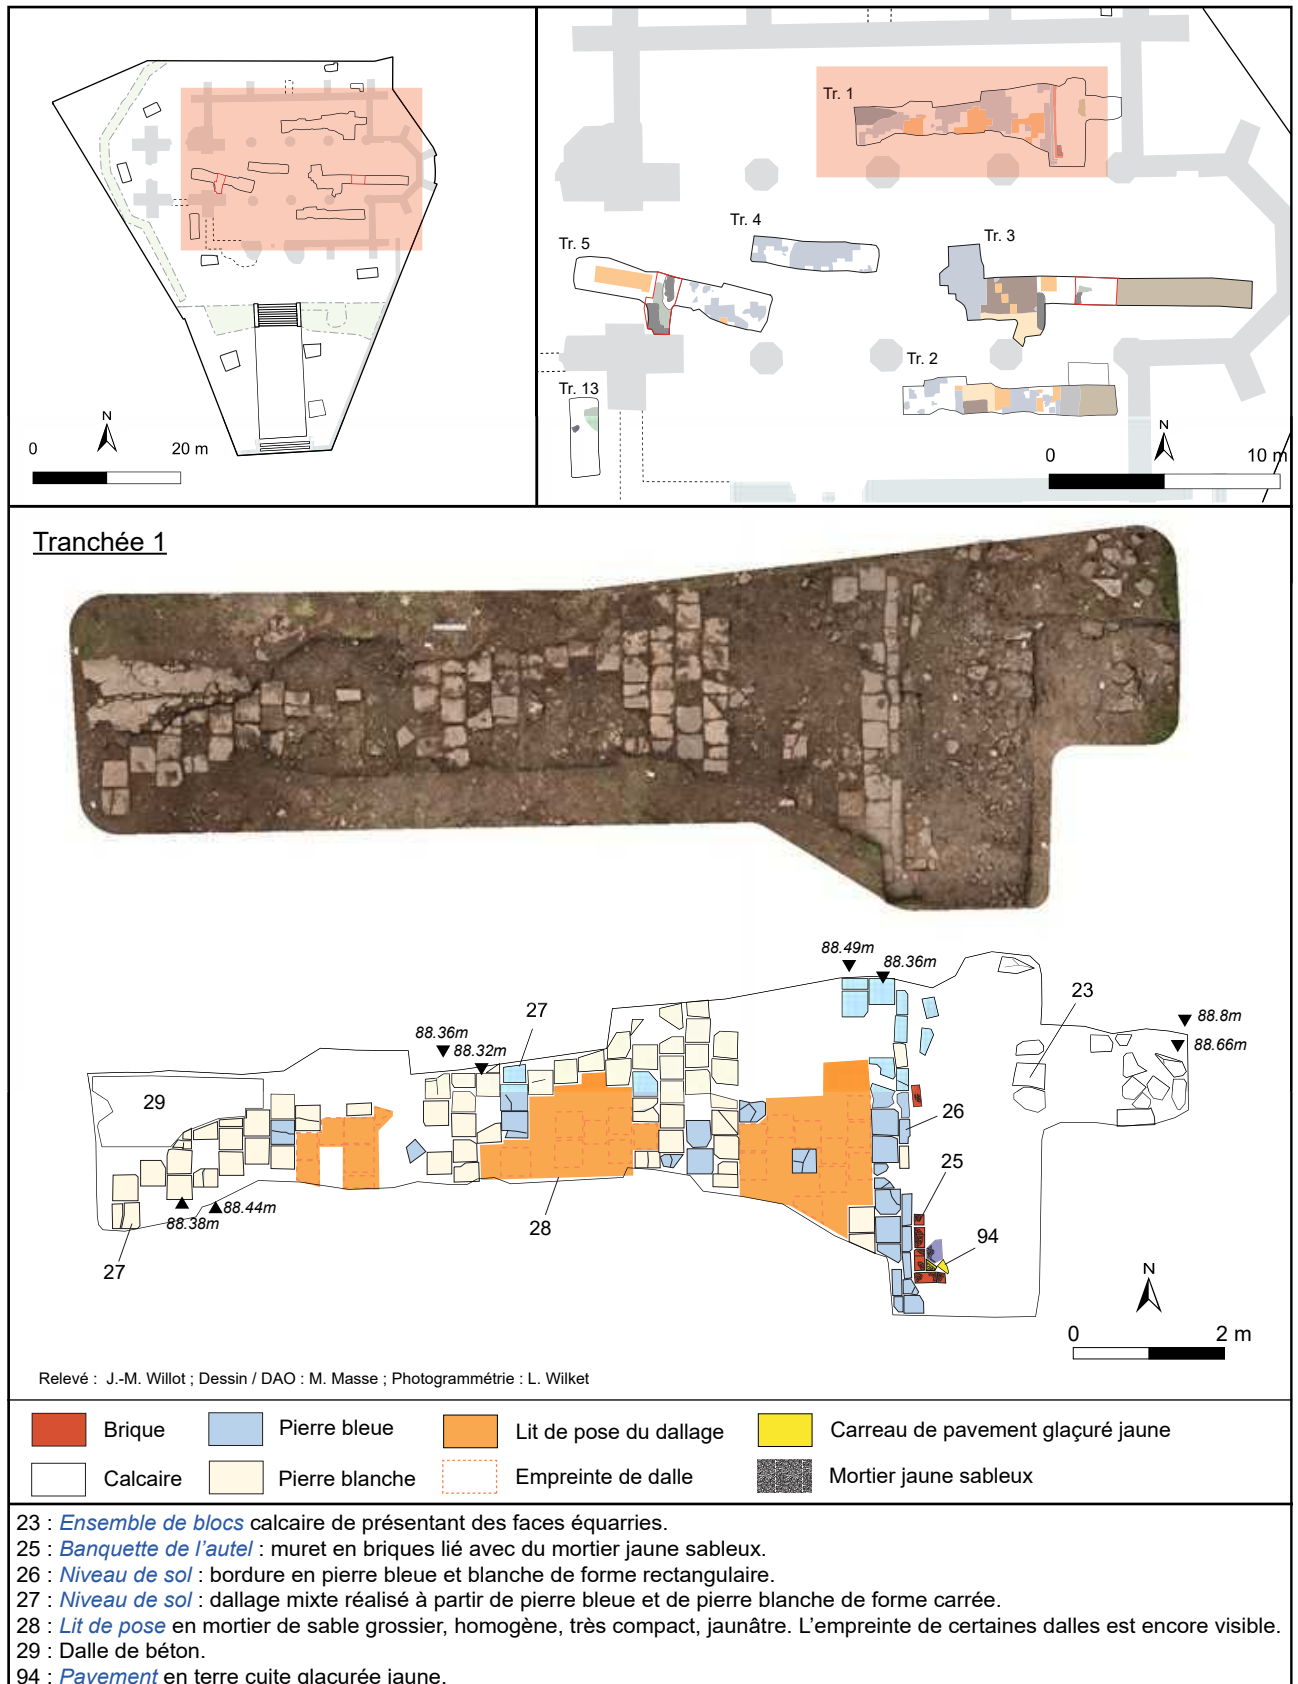
Fig. 20 : Ablain Saint-Nazaire, ruines de l'ancienne église, tranchée 1, M. Masse, L. Wilket, L. Dalmau - DA, CD 62.

L'essentiel des vestiges mis au jour dans cette tranchée porte sur la présence d'un niveau de dallage, très bien conservé, ainsi que sur la construction de la banquette de l'autel.

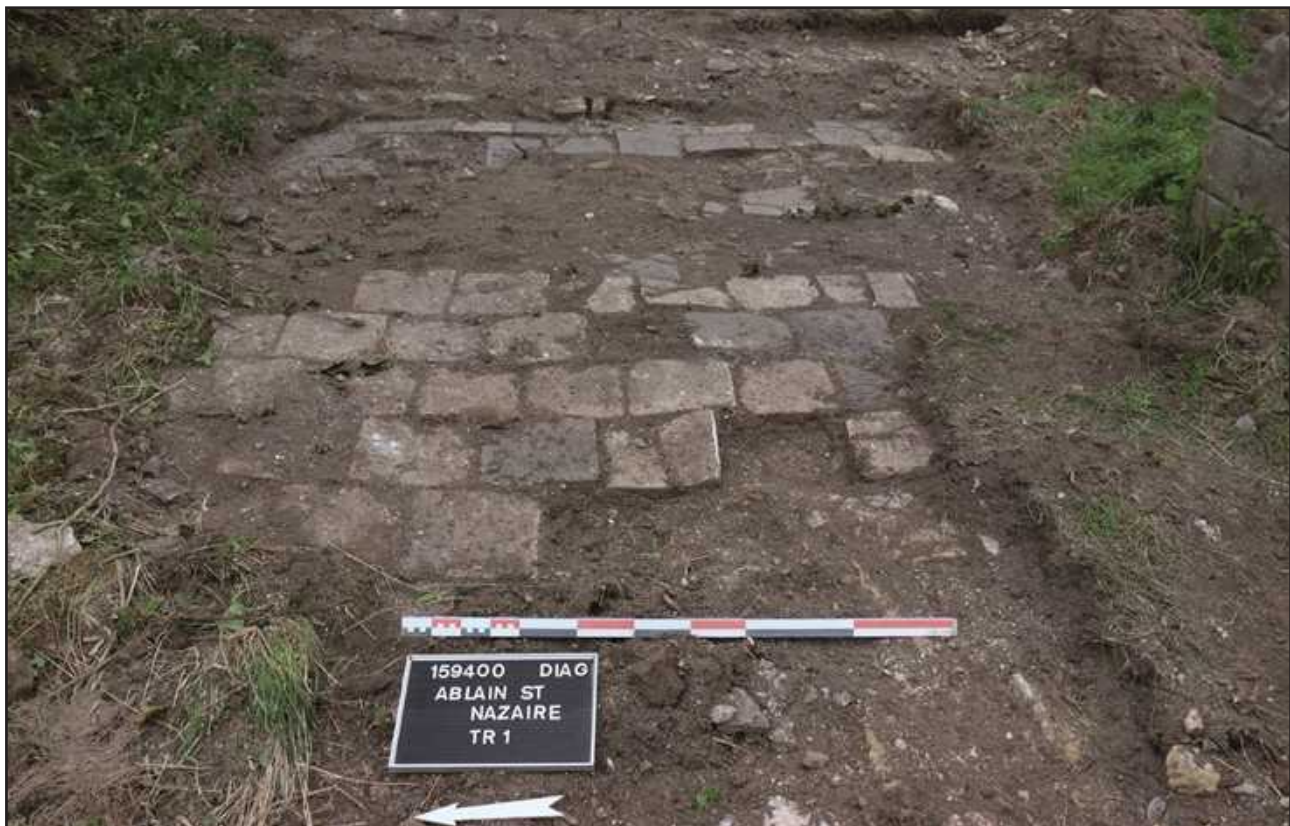
Fig. 21 : Ablain Saint-Nazaire, ruines de l'ancienne église, dallage du bas-côté nord dans la tranchée Tr1, L. Wilket, DA, CD 62.

Elles viennent s'appuyer contre la banquette de l'autel. Cette banquette (UE 25) est parallèle au mur ouest. Un seul niveau de briques disposées en panneresse compose cet élément. L'angle sud-est a été dégagé. Cette banquette est haute d'environ 7 cm pour une largeur indéterminée. Bien que très mal conservée, elle a été observée sur 3,10 m de long.

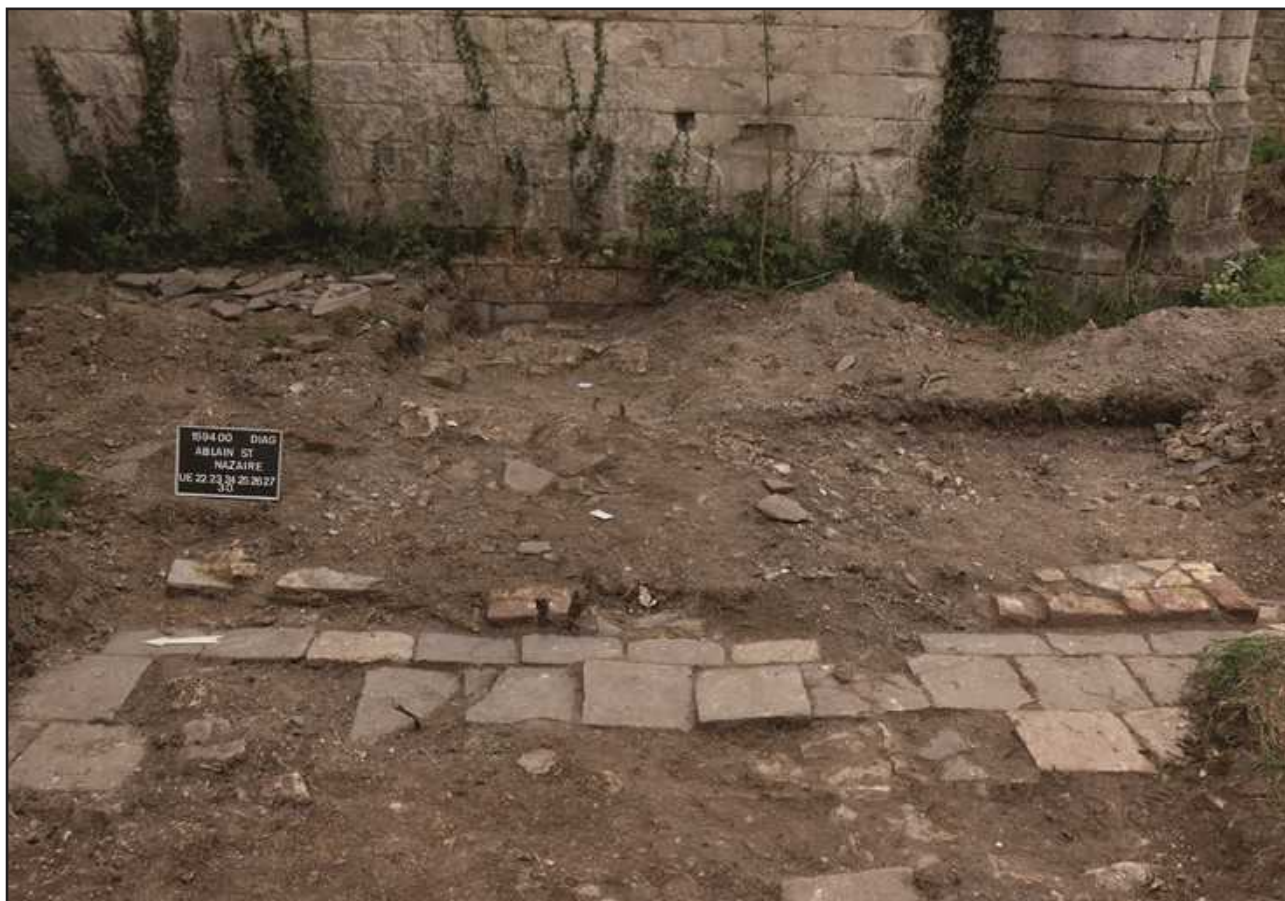
Fig. 22 : Ablain Saint-Nazaire, ruines de l'ancienne église, vue de la banquette de l'autel dans la tranchée Tr1, L. Wilket, DA, CD 62.

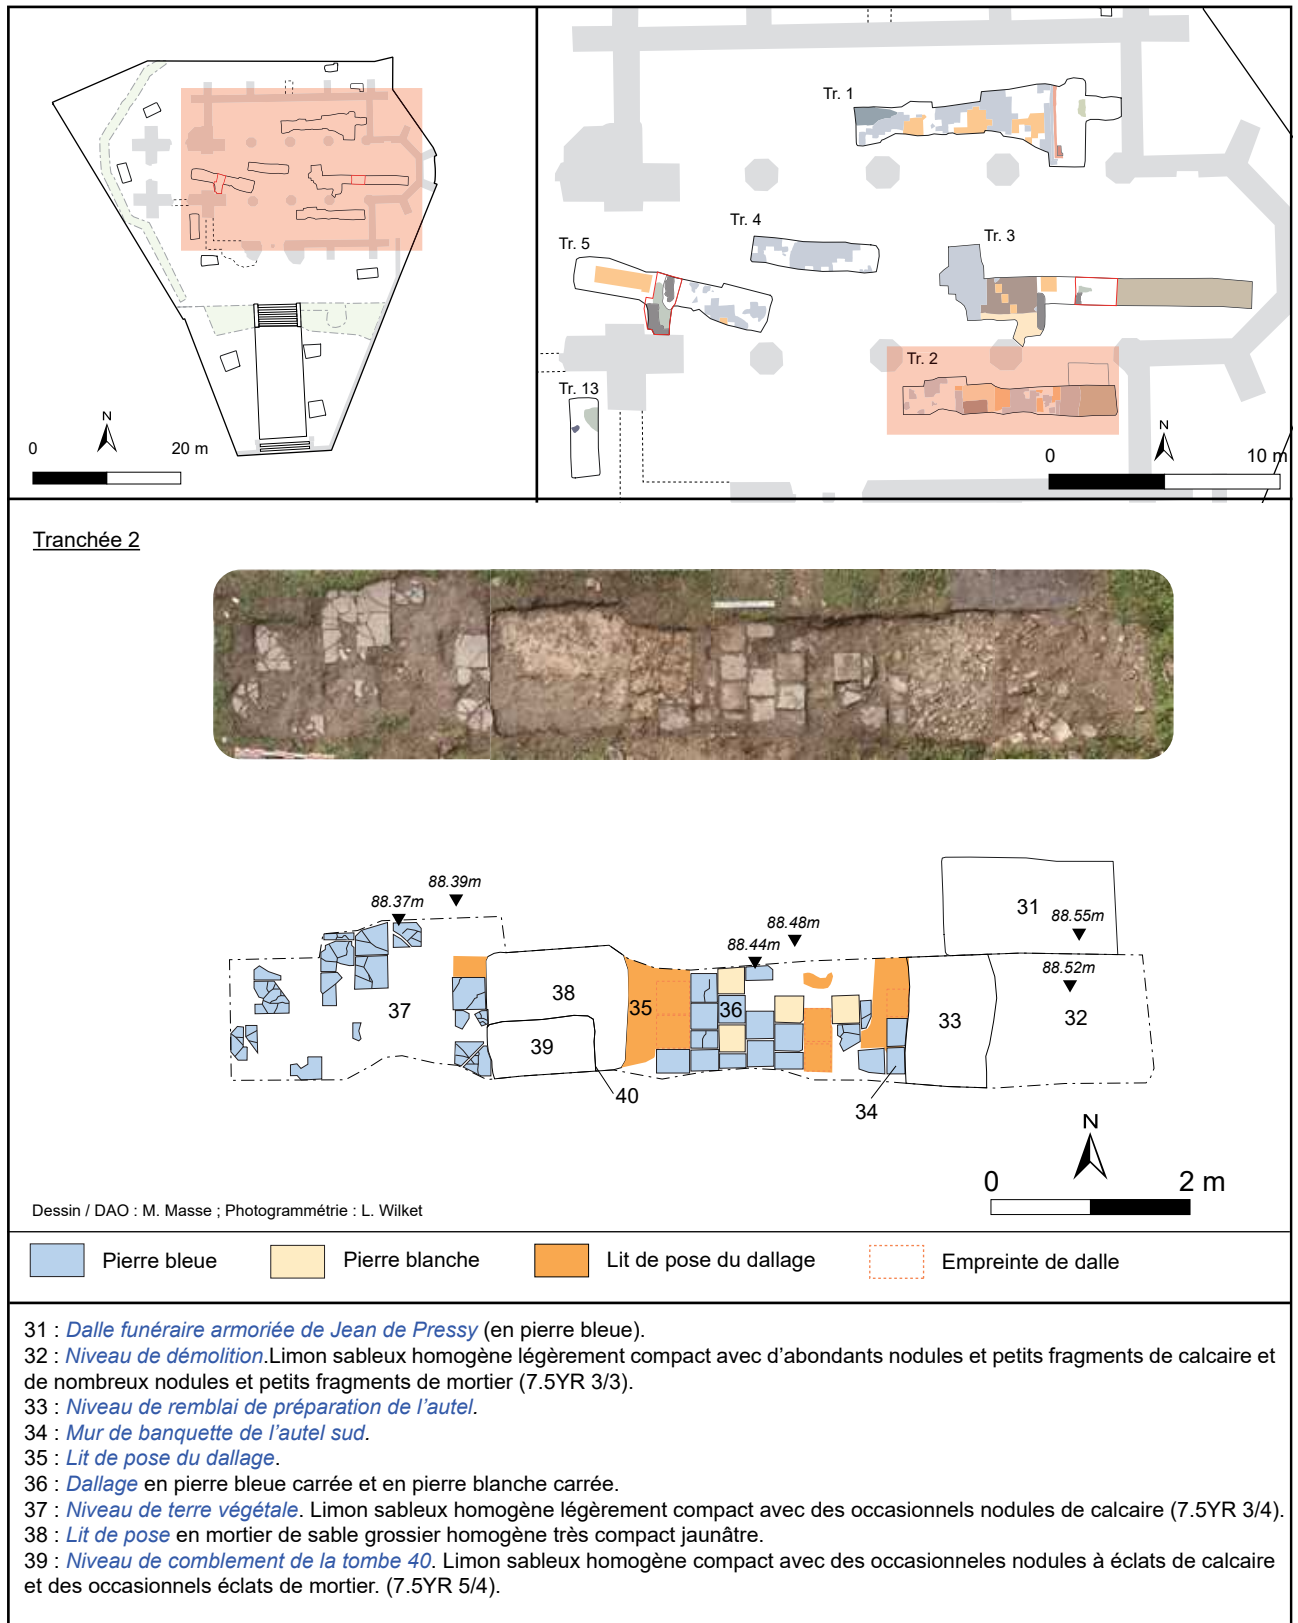
Fig. 24 : Ablain Saint-Nazaire, ruines de l'ancienne église, plan de la tranchée 2, L. Wilket, - DA, CD 62.

La tranchée 2 est située dans le bas-côté sud. Elle est orientée est-ouest, longue de 9,50 m et sa largeur varie entre 2 m et 2,20 m (Fig. 24, p. 43). L'ouverture de la tranchée est comprise entre 88,39 m et 88,55 m NGF.

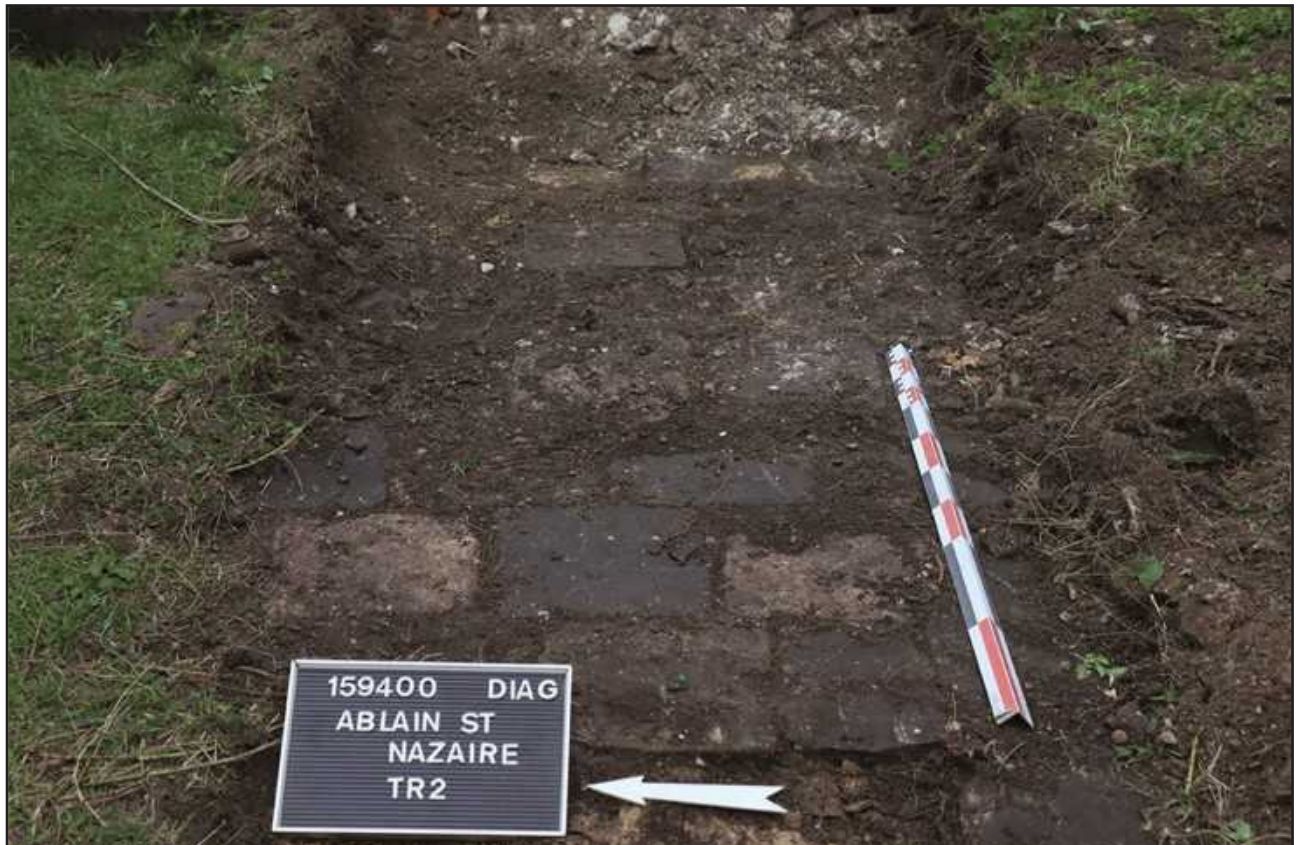
Fig. 26 : Ablain Saint-Nazaire, ruines de l'ancienne église, dallage et localisation de la banquette de l'autel, L. Wilket - DA, CD 62.

Un gros niveau de démolition (UE 32) vient sceller l'ensemble des éléments de l'autel. Il s'agit d'un limon sableux homogène, légèrement compact, contenant de nombreux cassons de calcaire et fragments de mortier.

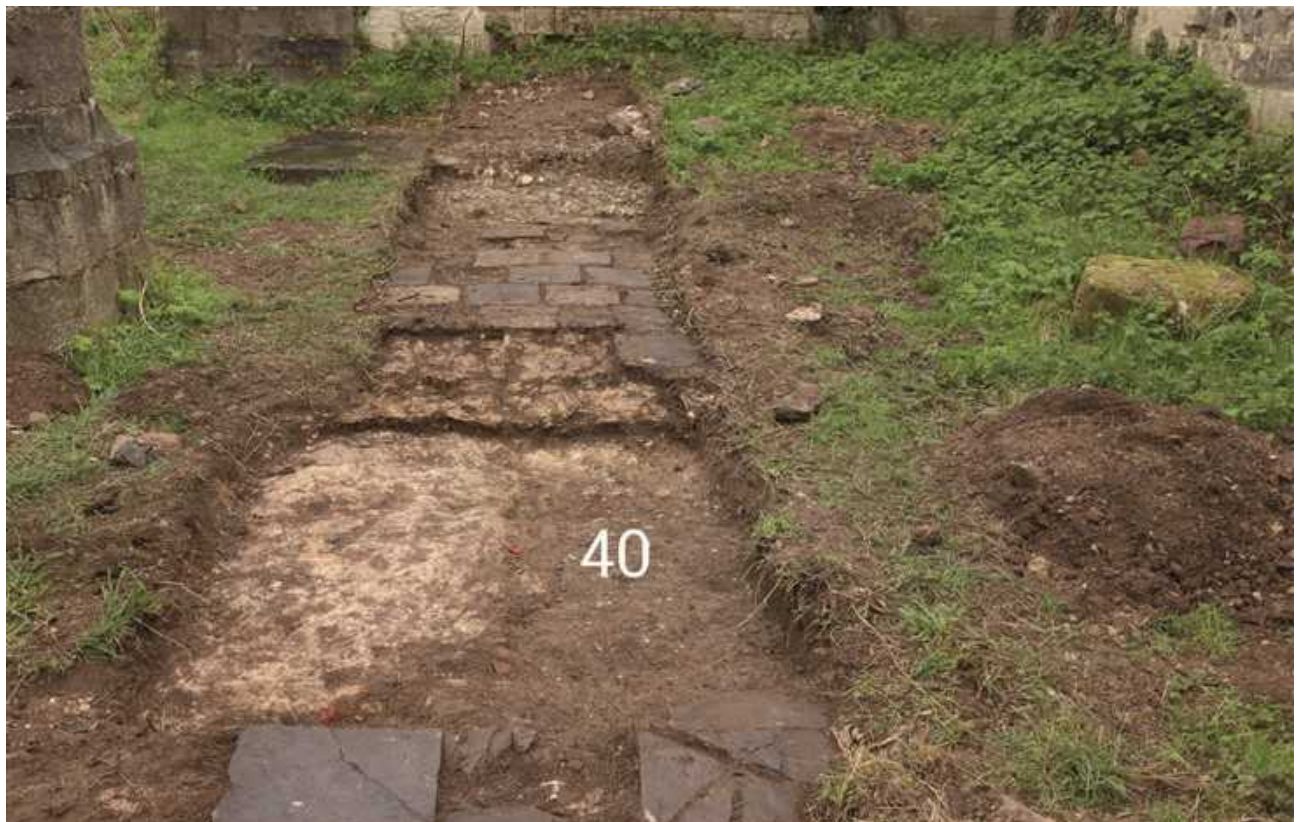
Fig. 27 : Ablain Saint-Nazaire, ruines de l'ancienne église, vue vers l'ouest de la tombe UE 40, L. Dalmau - DA, CD 62.

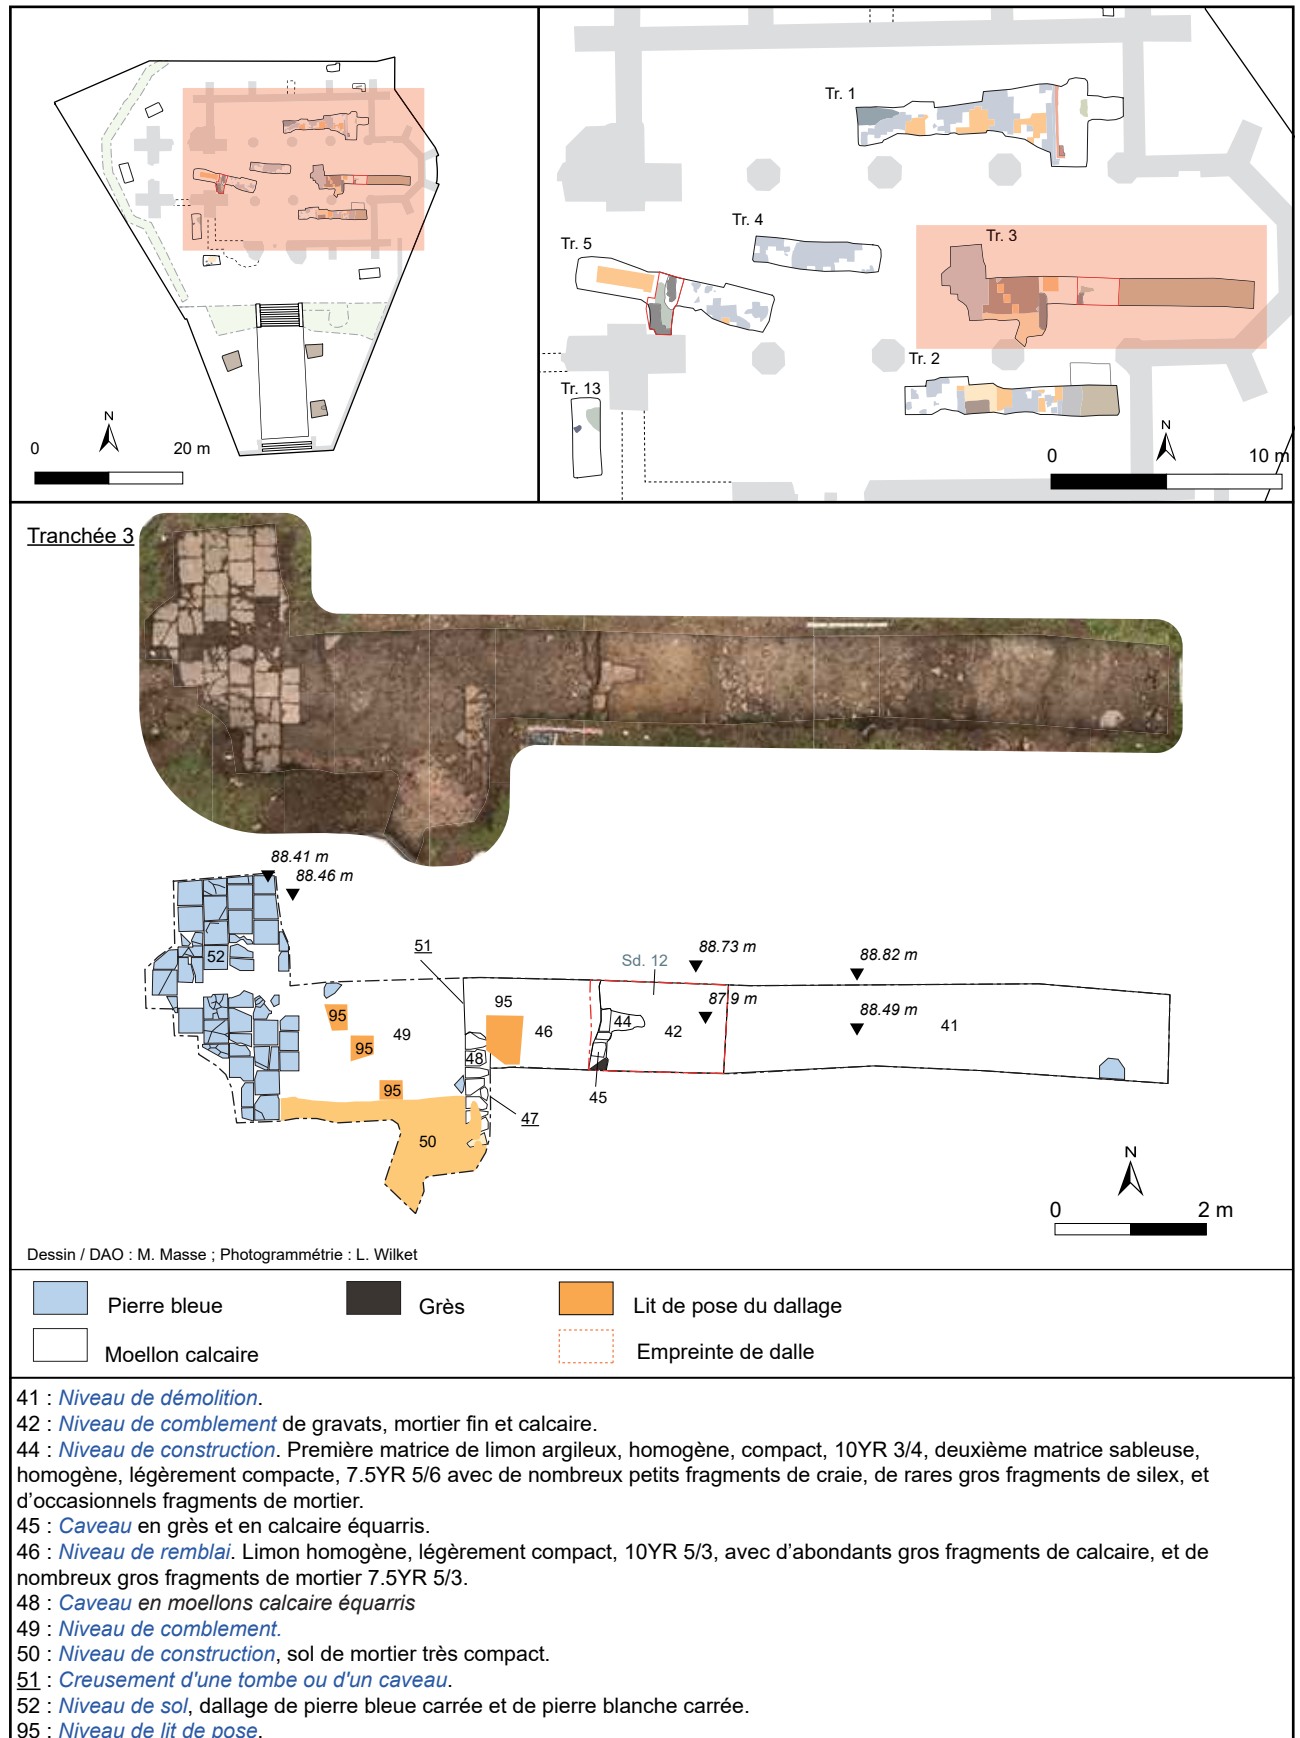
Fig. 29 : Ablain Saint-Nazaire, ruines de l'ancienne église, plan général des vestiges de la tranchée 3, L. Wilket - DA, CD 62.
