HAUTS-DE-FRANCE  
**ABLAIN SAINT-NAZAIRE (PAS-DE-CALAIS)**

«Ruines de l'ancienne église»  
Rue de la Blanche Voie

RAPPORT FINAL D'OPÉRATION  
DIAGNOSTIC

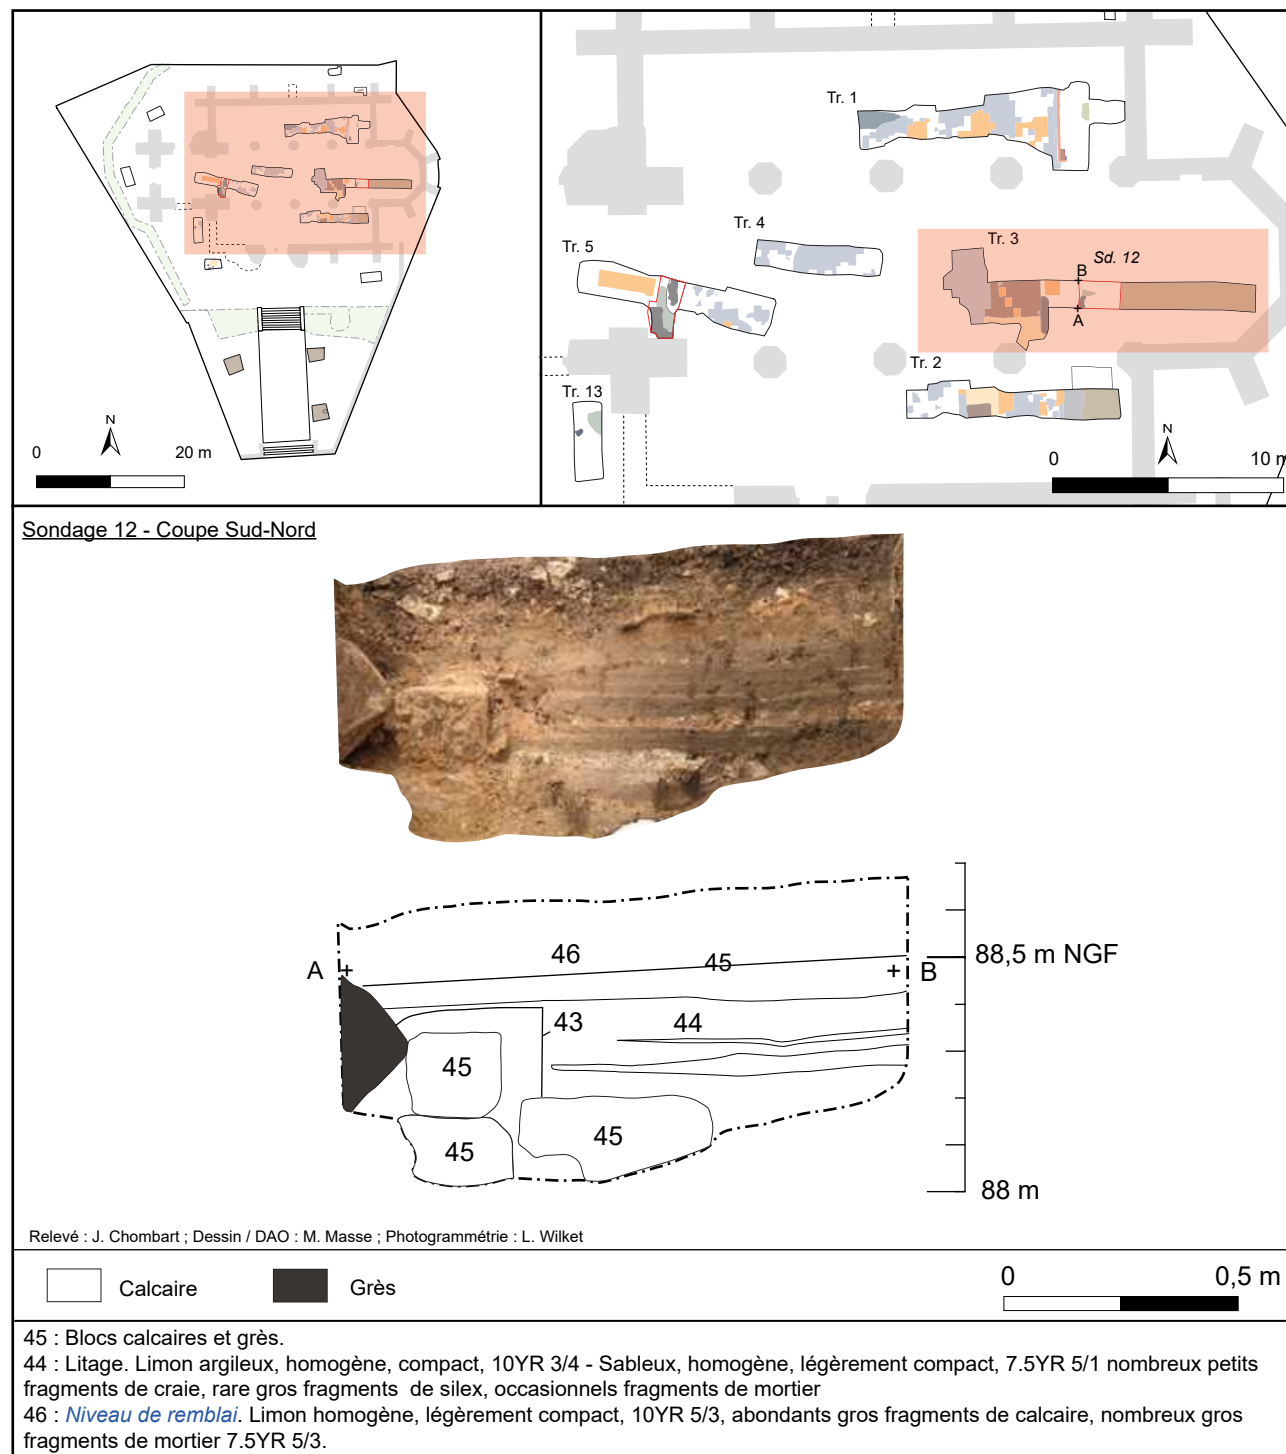
Fig. 30 : Ablain Saint-Nazaire, ruines de l'ancienne église, coupe dans le sondage 12 de la tranchée 3, L. Dalmau - DA, CD 62.

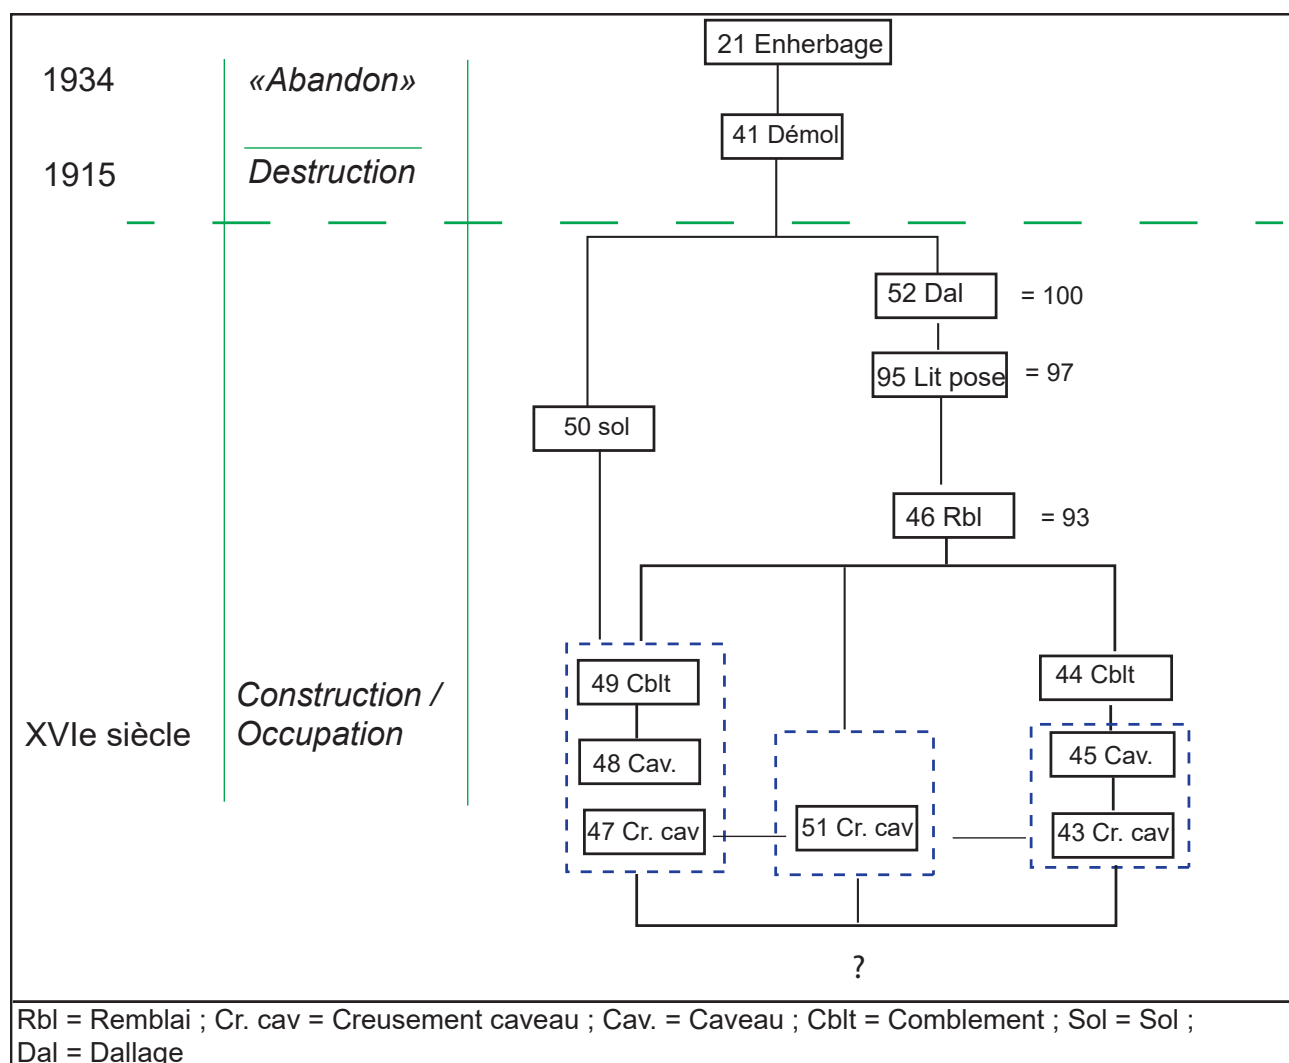
Fig. 31 : Ablain Saint-Nazaire, ruines de l'ancienne église, arbre stratigraphique de la tranchée 3, L. Dalmau - DA, CD 62.

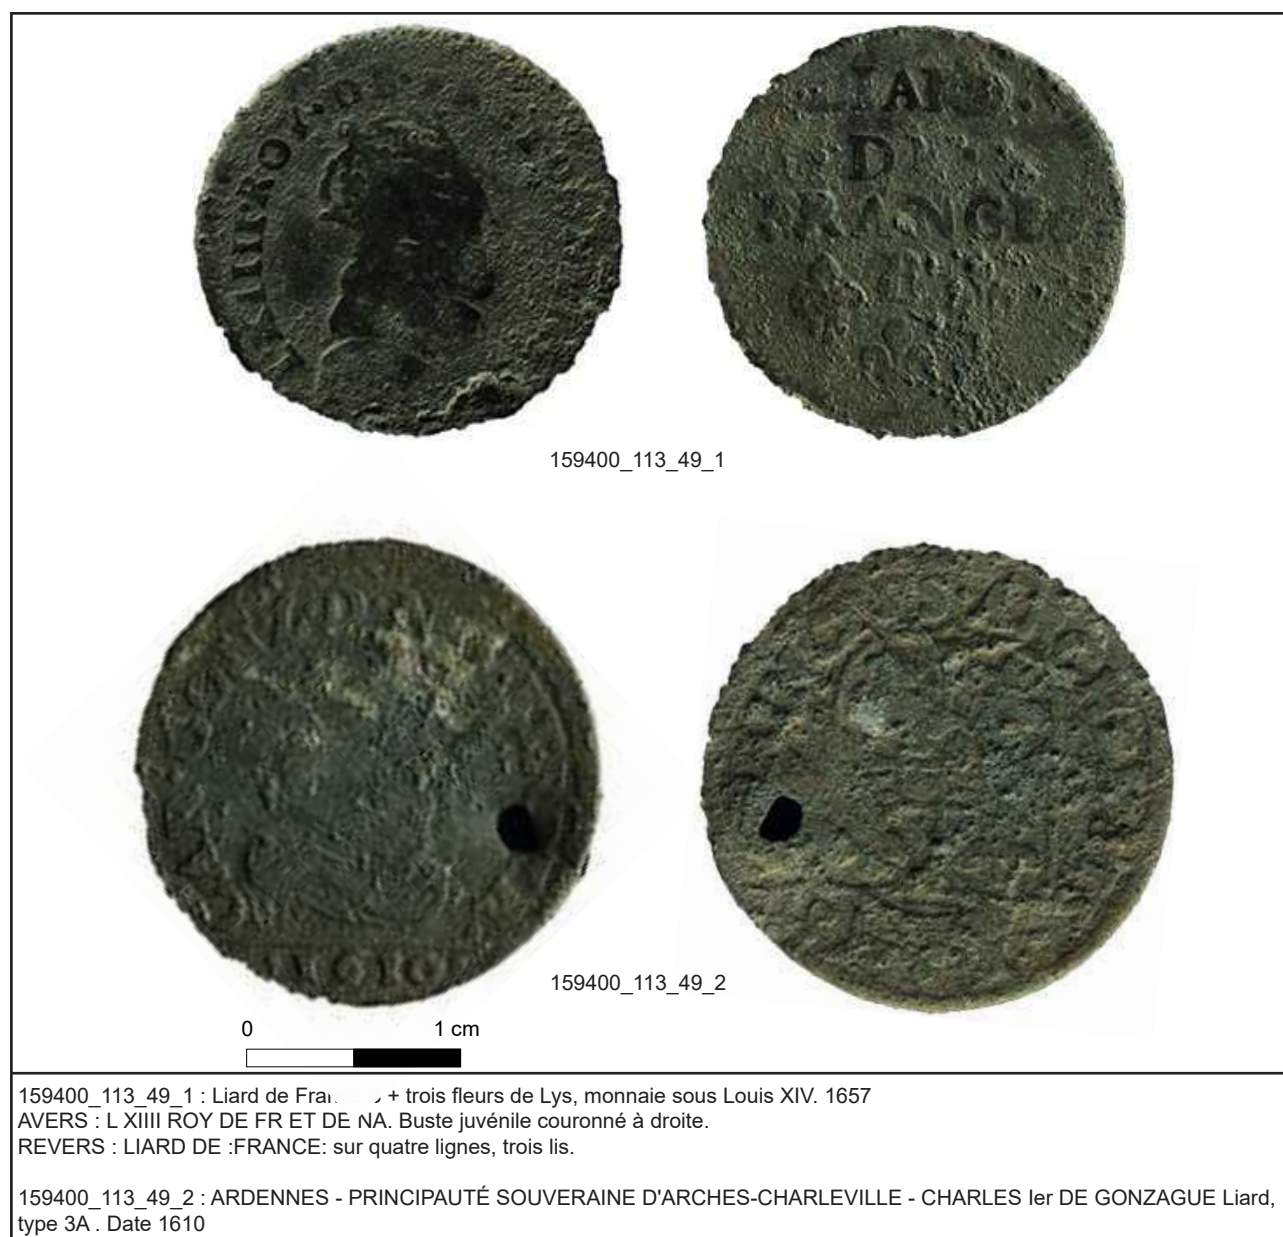
Fig. 32 : Ablain Saint-Nazaire, ruines de l'ancienne église, monnaies découvertes dans le comblement UE 49, I. Louiso - DA, CD 62.

Rare a été le mobilier archéologique découvert. Néanmoins deux monnaies ont été mises au jour dans le niveau de comblement (UE 49) du caveau (UE 47) (Fig. 32, p. 50). Ce dernier a donc un TPQ de 1657.

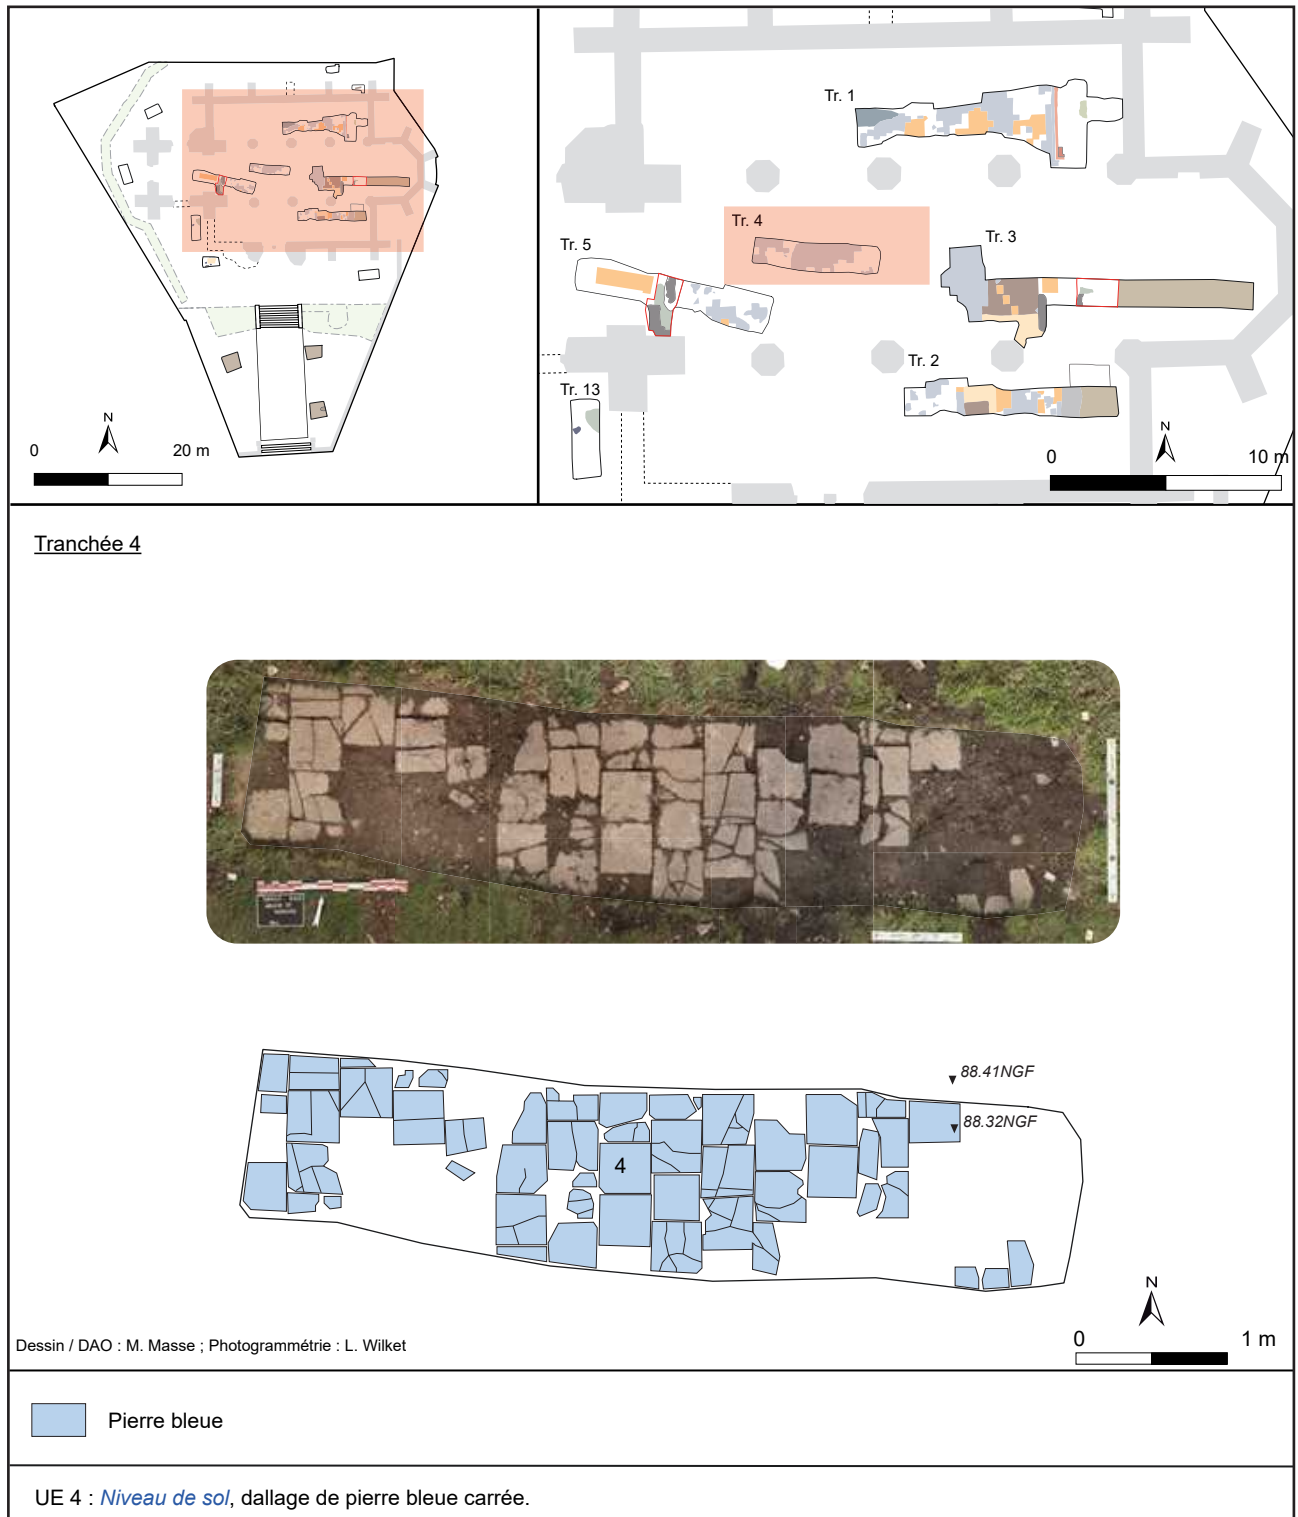
Fig. 33 : Ablain Saint-Nazaire, ruines de l'ancienne église, tranchée 4, L. Wilket, M. Masse, L. Dalmau - DA, CD 62.

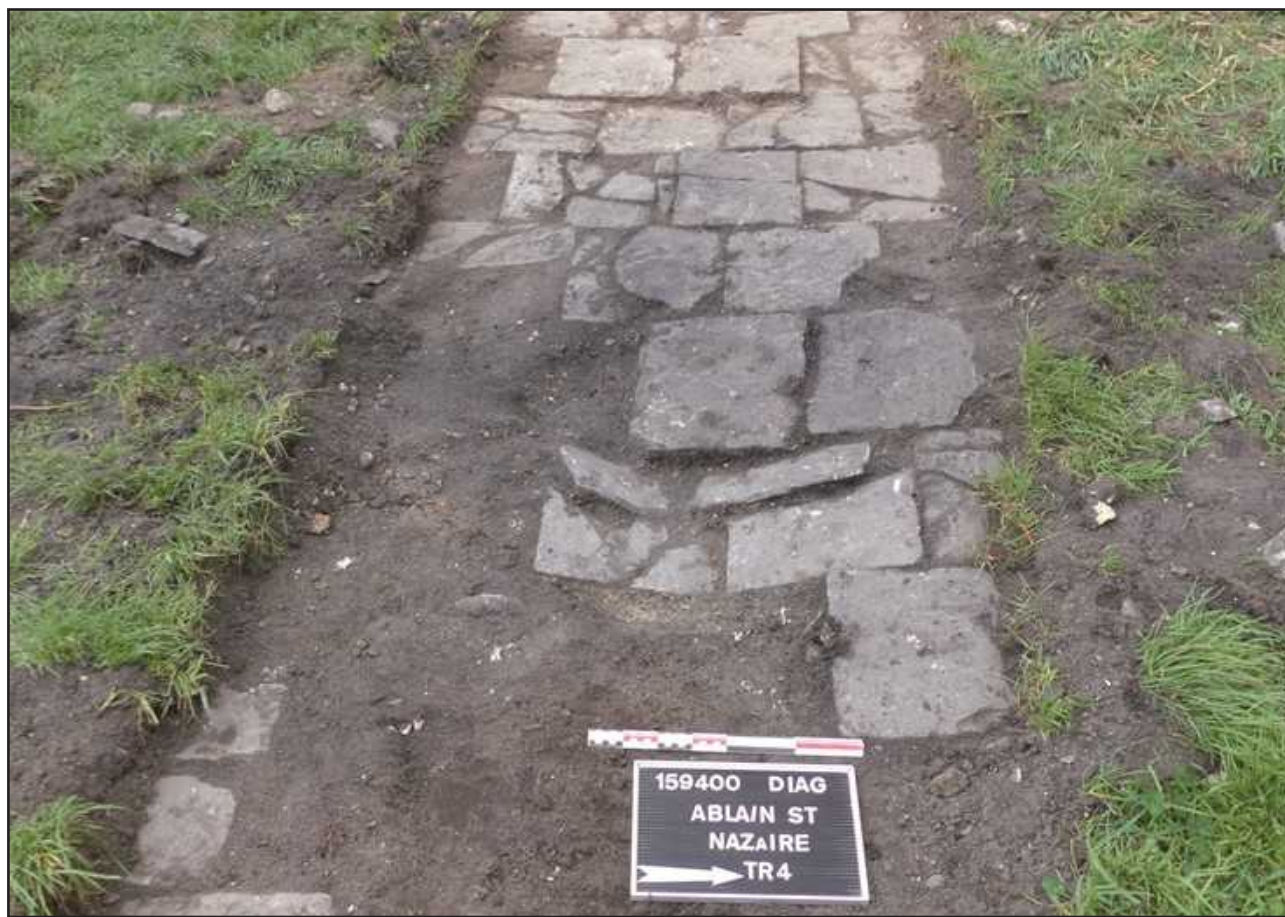
Fig. 34 : Ablain Saint-Nazaire, ruines de l'ancienne église, photo du dallage de la tranchée Tr. 4, L. Wilket - DA, CD 62.

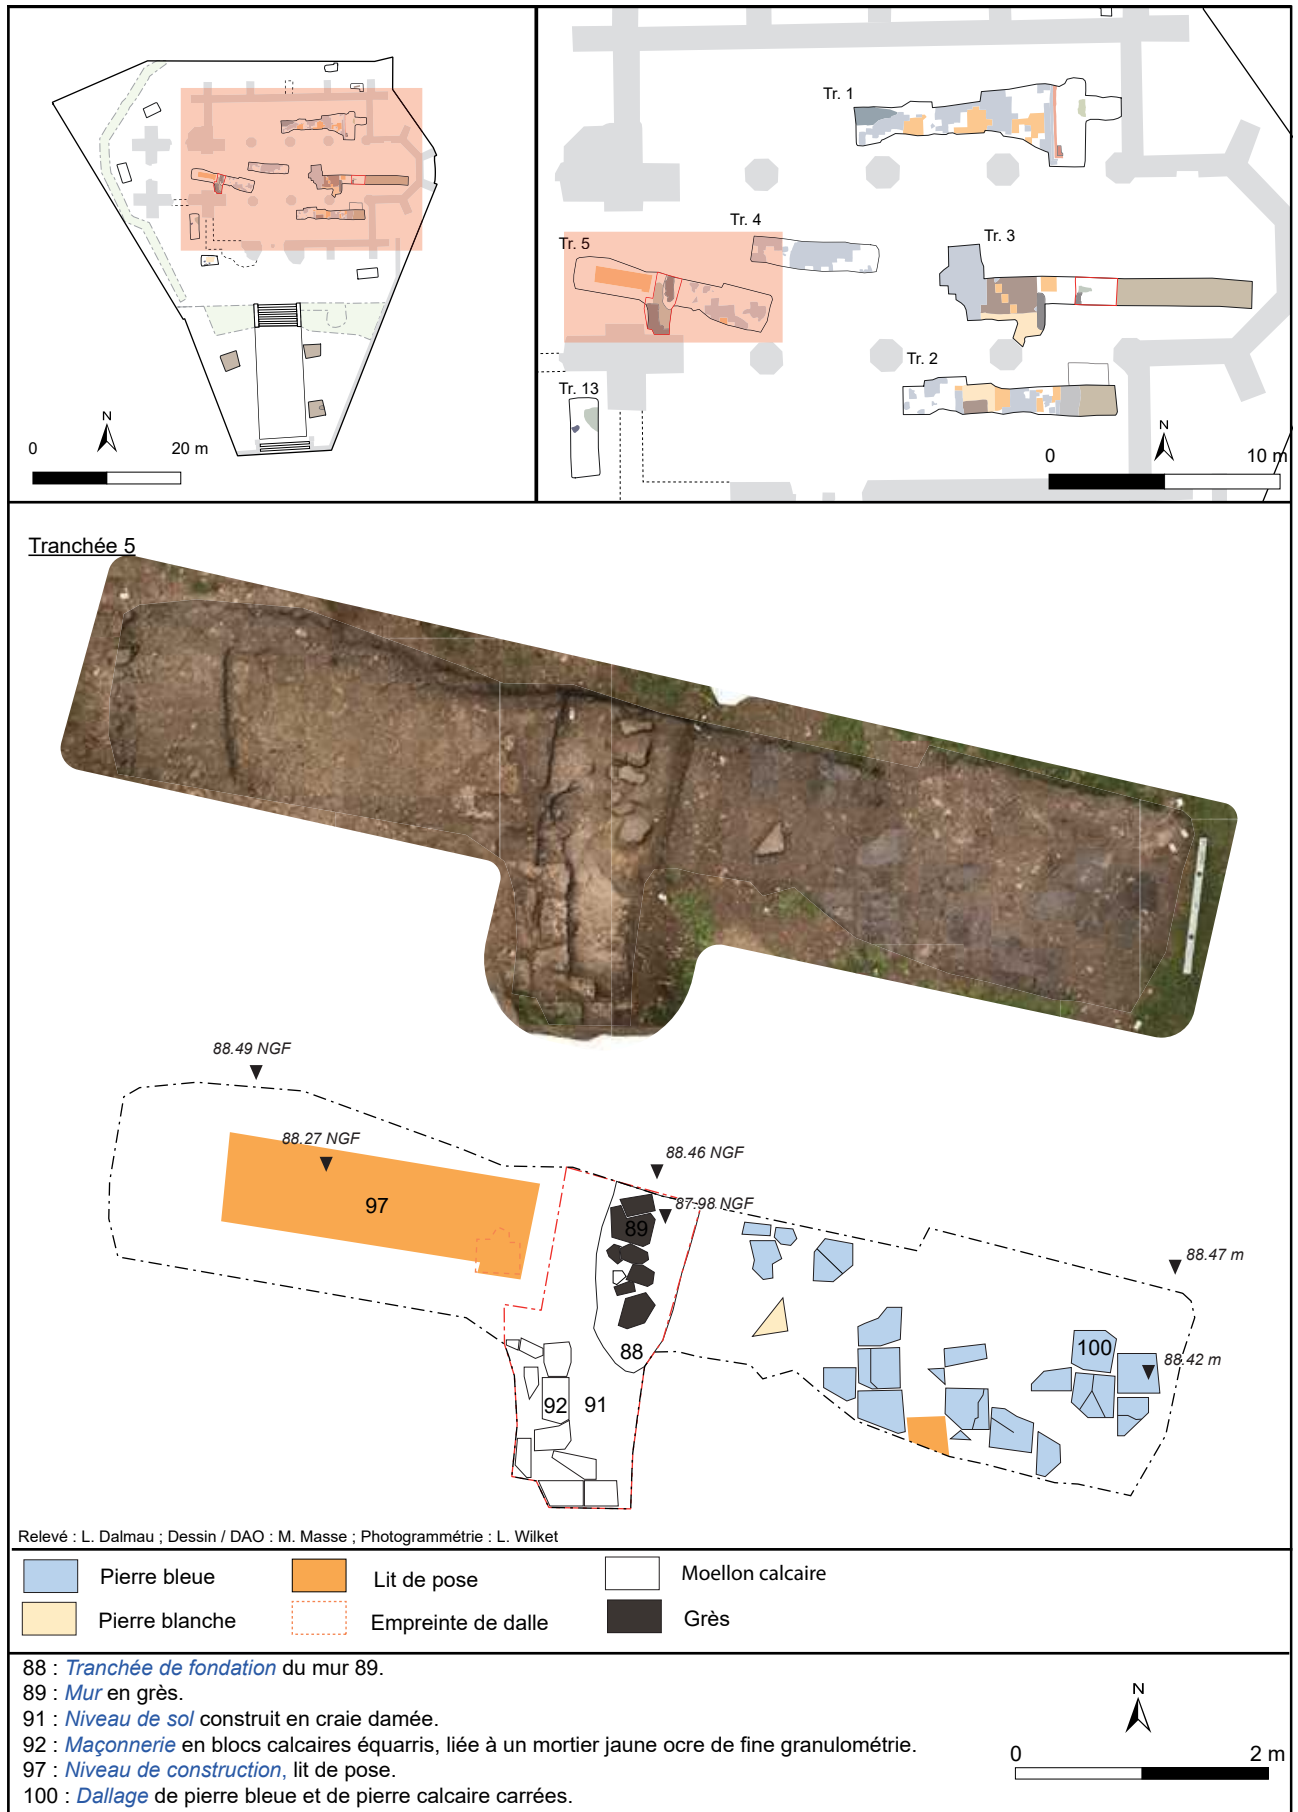
Fig. 35 : Ablain Saint-Nazaire, ruines de l'ancienne église, plan de la tranchée 5, M. Masse, L. Wilket et L. Dalmau - DA, CD 62.

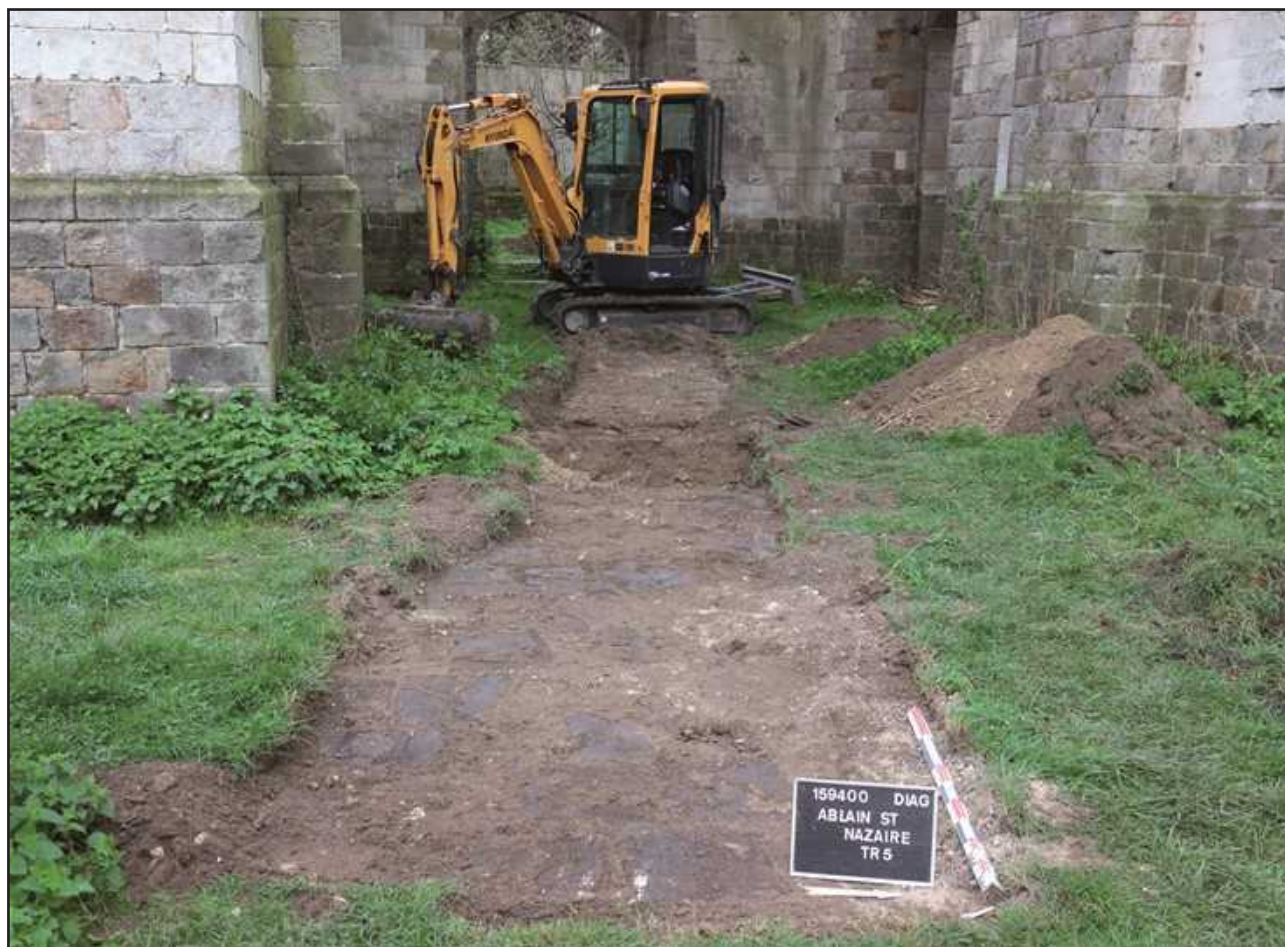
Fig. 36 : Ablain Saint-Nazaire, ruines de l'ancienne église, vue vers l'ouest de la tr 5 et du dallage au premier plan, L. Wilket - DA, CD 62.

Les données recueillies mettent en avant la présence du dallage en pierre bleue. Ce dernier, bien que moins régulier et moins bien conservé que vers le centre de la nef, en présente tout de même des caractéristiques similaires (Fig. 36, p. 54). Les dalles correspondent à des modules de 33,5 cm de côté et de 4,5 cm d'épaisseur. Elles ont été installées sur un lit de pose, jaune-ocre identique à celui de la tranchée précédente.

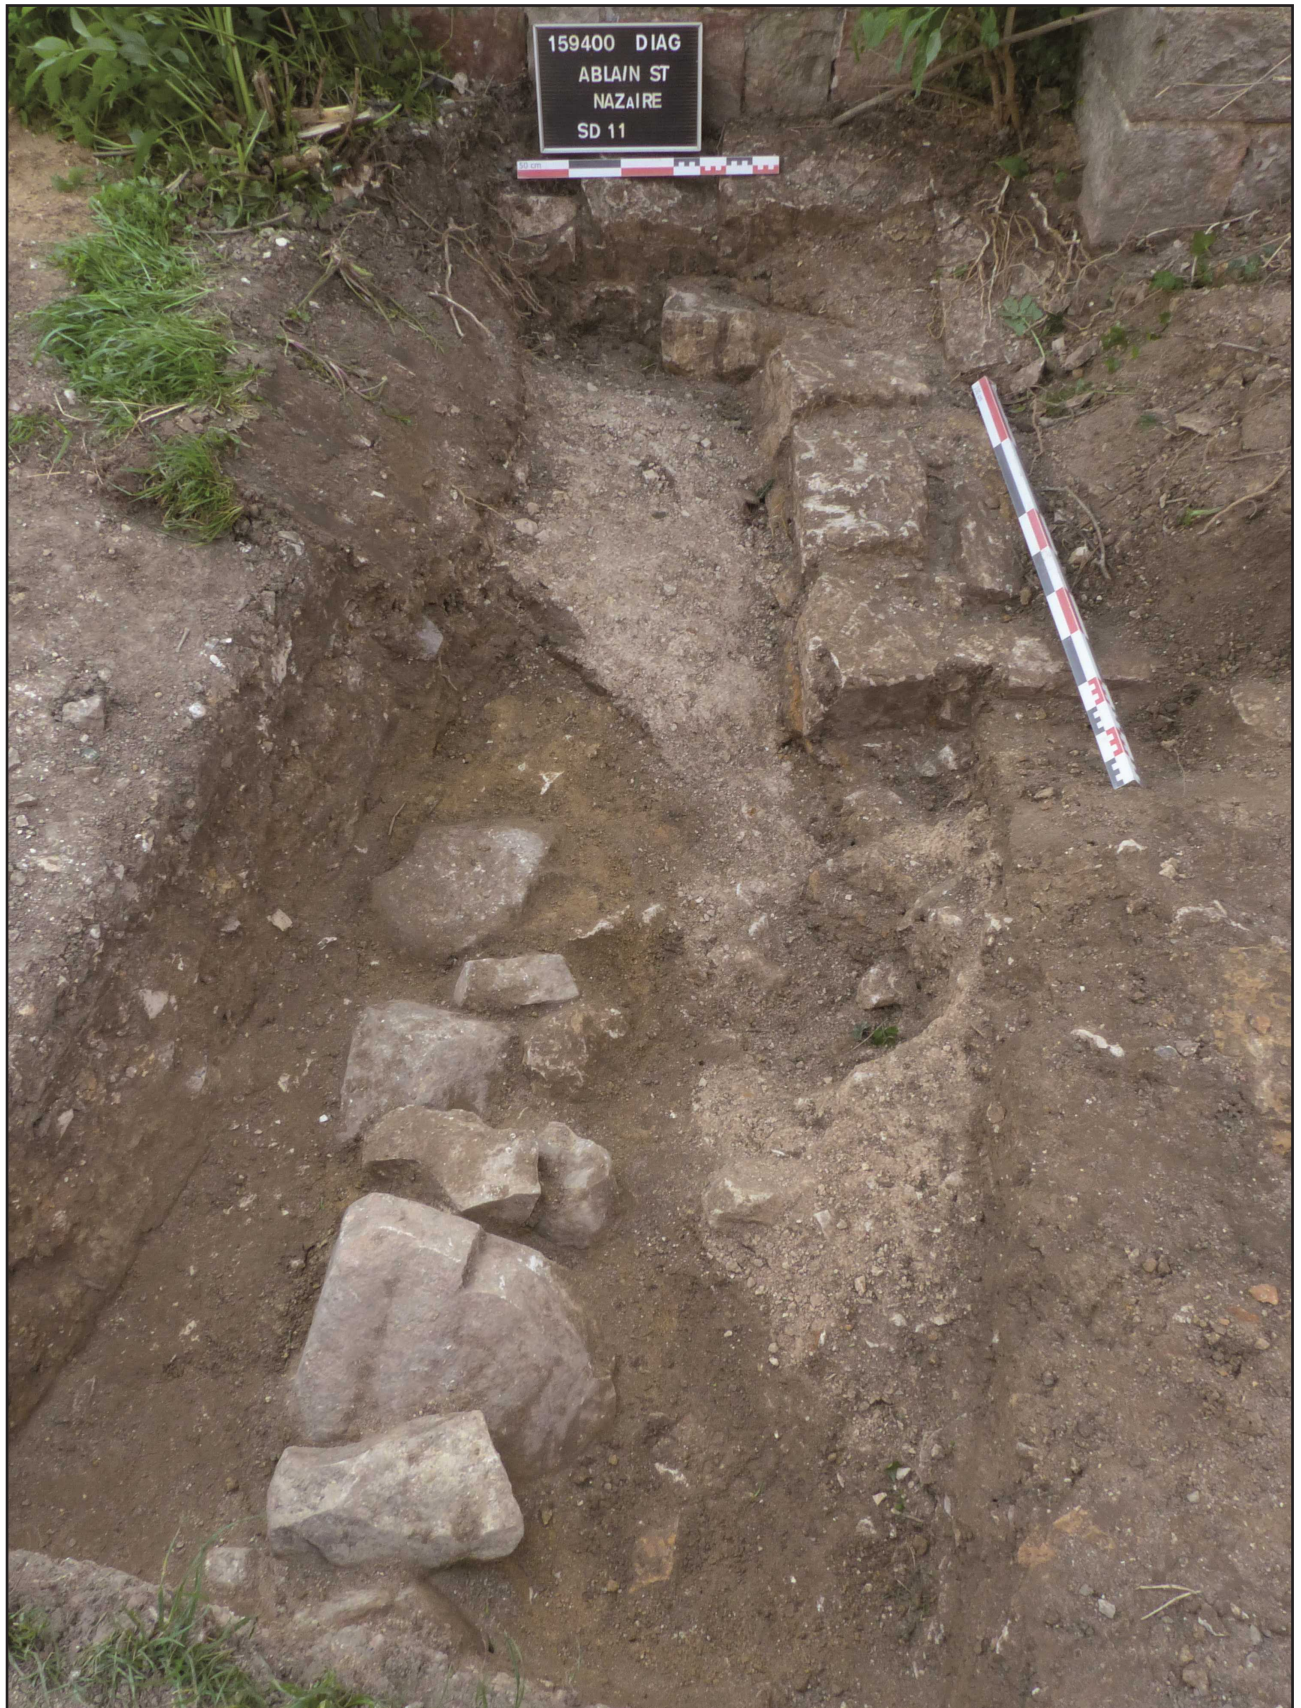
Fig. 37 : Ablain Saint-Nazaire, ruines de l'ancienne église, vue vers sud du sondage Sd 11 et de la maçonnerie UE 89 au premier plan, L. Dalmau - DA, CD 62.

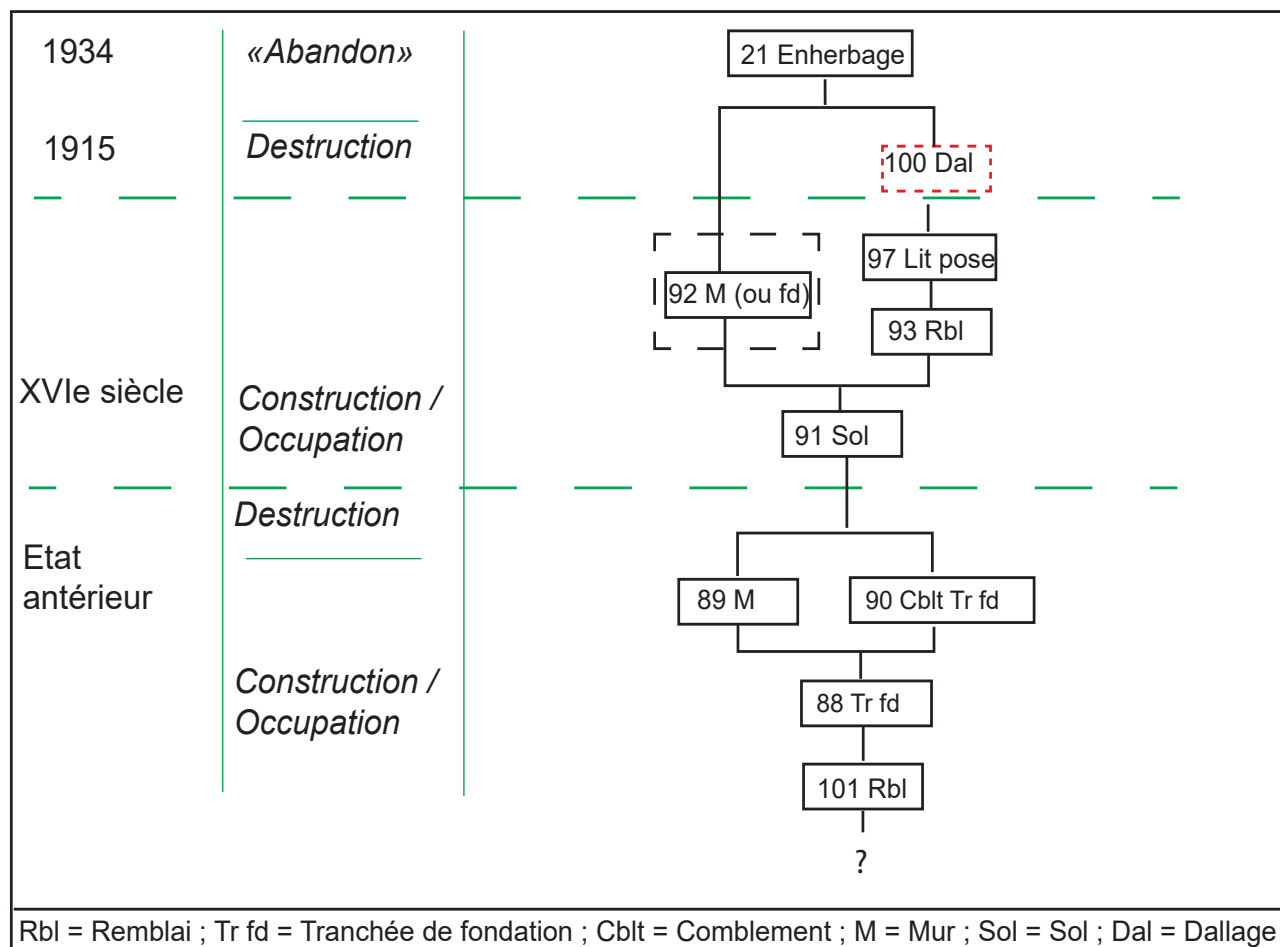
Fig. 38 : Ablain Saint-Nazaire, ruines de l'ancienne église, arbre stratigraphique de la tranchée 5, L. Dalmau - DA, CD 62.

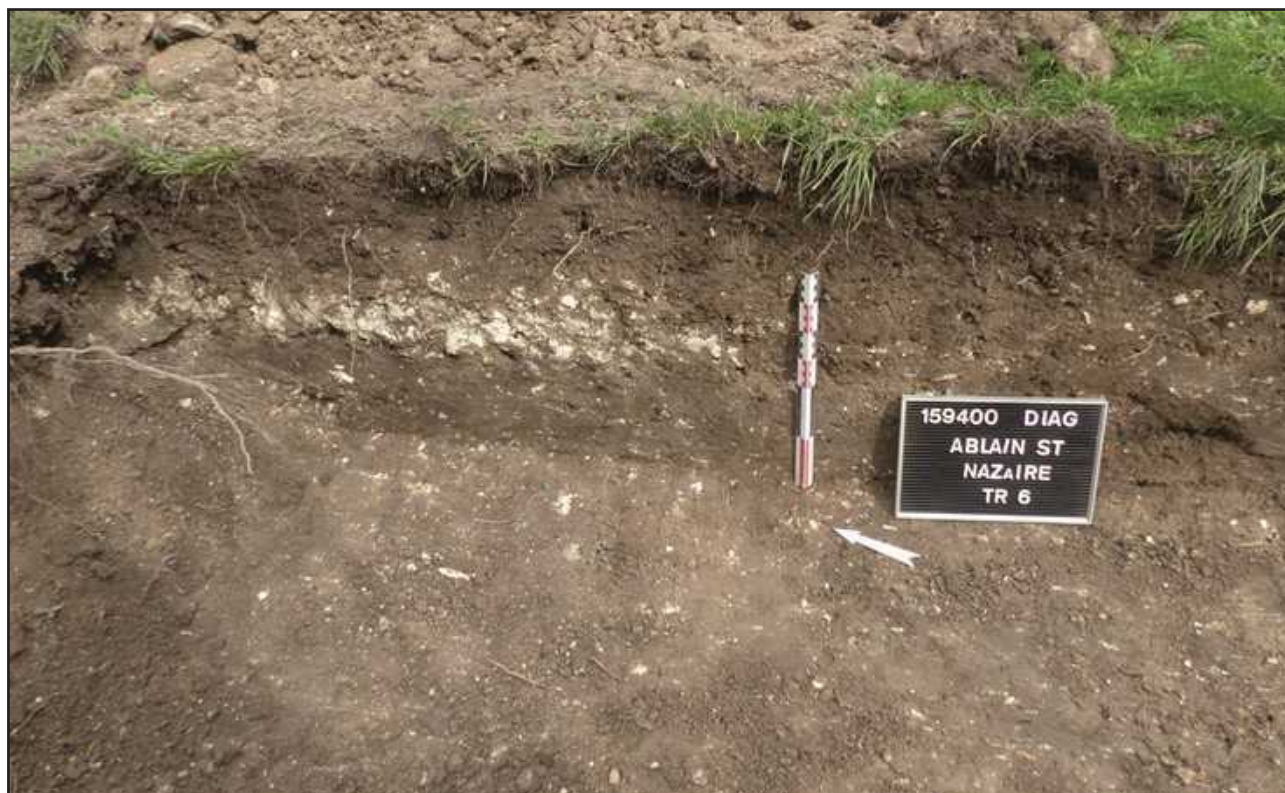
Fig. 40 : Ablain Saint-Nazaire, ruines de l'ancienne église, vue de la coupe nord-sud du niveau de sol (UE 66) dans la tranchée 6, *L. Dalmau - DA, CD 62*.

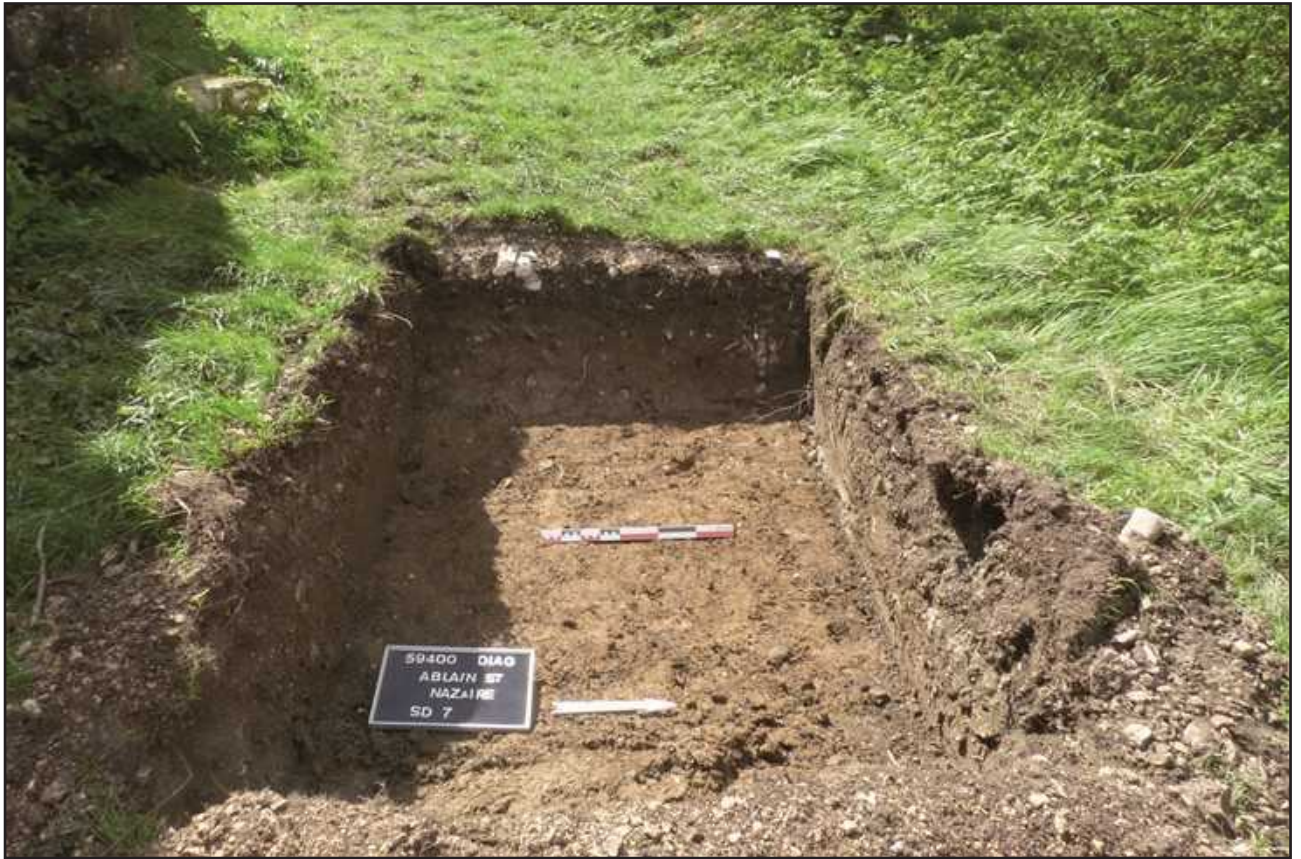
Fig. 41 : Ablain Saint-Nazaire, ruines de l'ancienne église, vue vers l'ouest de la tranchée 7, L. Dalmau - DA, CD 62.

Un gros niveau de remblai a été observé sur la totalité de la tranchée. Situé directement sous le couvert végétal, il s'agit d'un limon argileux, hétérogène, légèrement compact, contenant de nombreux petits fragments de silex, de nombreux petits fragments de craie et d'occasionnels petits fragments de mortier. Il s'avère qu'aucun autre vestige n'a été mis au jour (Fig. 41, p. 59).

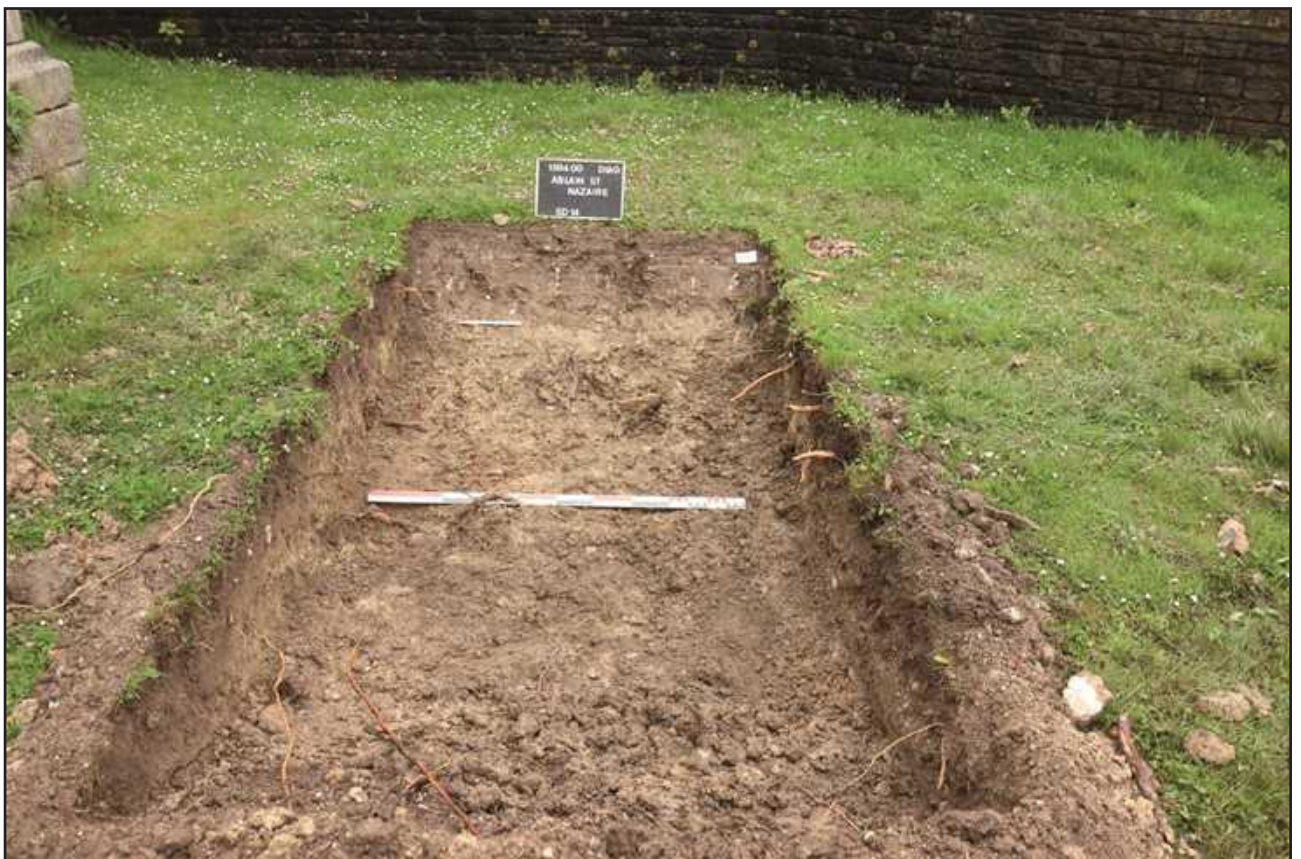
Fig. 42 : Ablain Saint-Nazaire, ruines de l'ancienne église, vue vers l'est de la tranchée 14, L. Dalmau - DA, CD 62.

Ici aussi, un unique niveau de remblai sous la terre végétale a été observé. Ce remblai (UE 70) est limono-argileux, hétérogène, légèrement compact et contient de nombreux petits fragments de silex, de nombreux petits fragments de craie et d'occasionnels petits fragments de mortier (Fig. 42, p. 59).

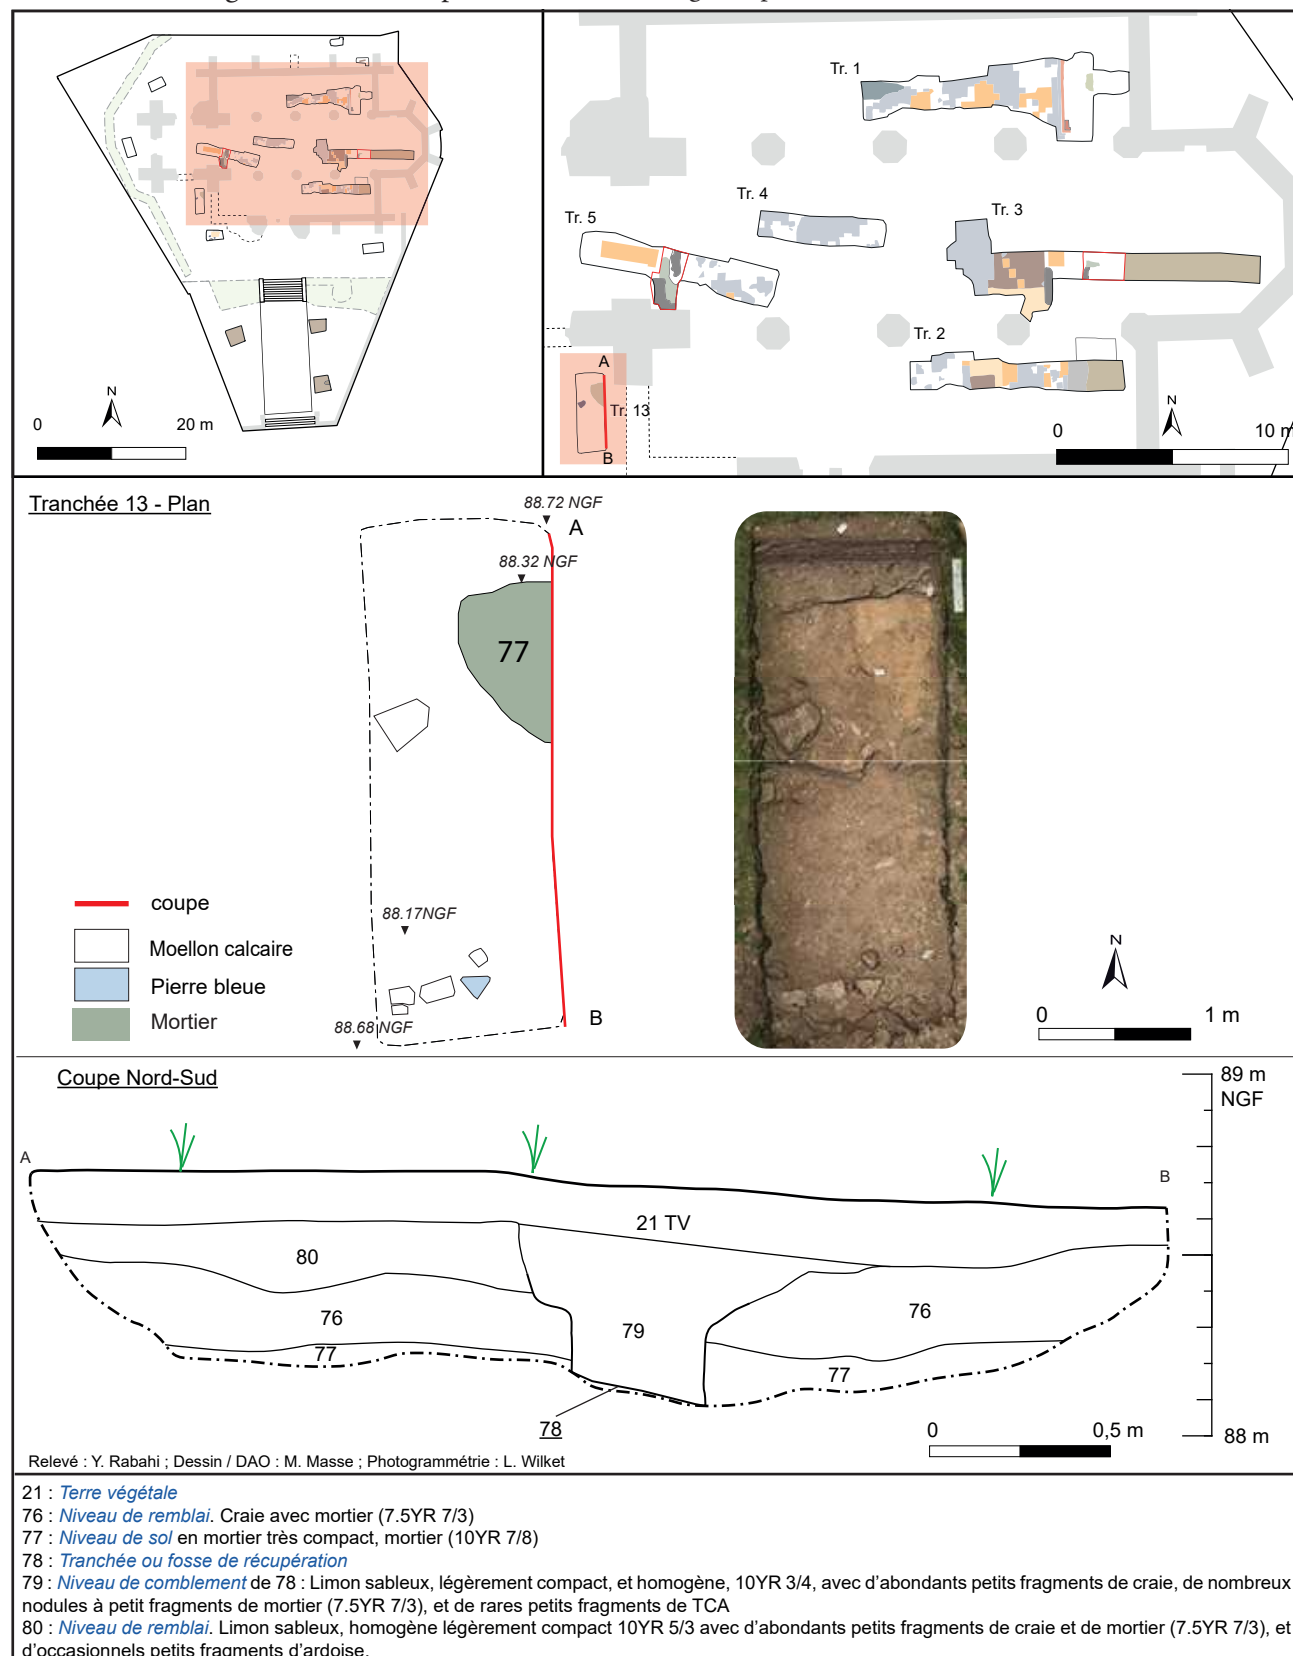
Fig. 43 : Ablain Saint-Nazaire, ruines de l'ancienne église, plan de la tranchée 13, L. Dalmau - DA, CD 62.
