HAUTS-DE-FRANCE  
**ABLAIN SAINT-NAZAIRE (PAS-DE-CALAIS)**

«Ruines de l'ancienne église»  
Rue de la Blanche Voie

RAPPORT FINAL D'OPÉRATION  
DIAGNOSTIC

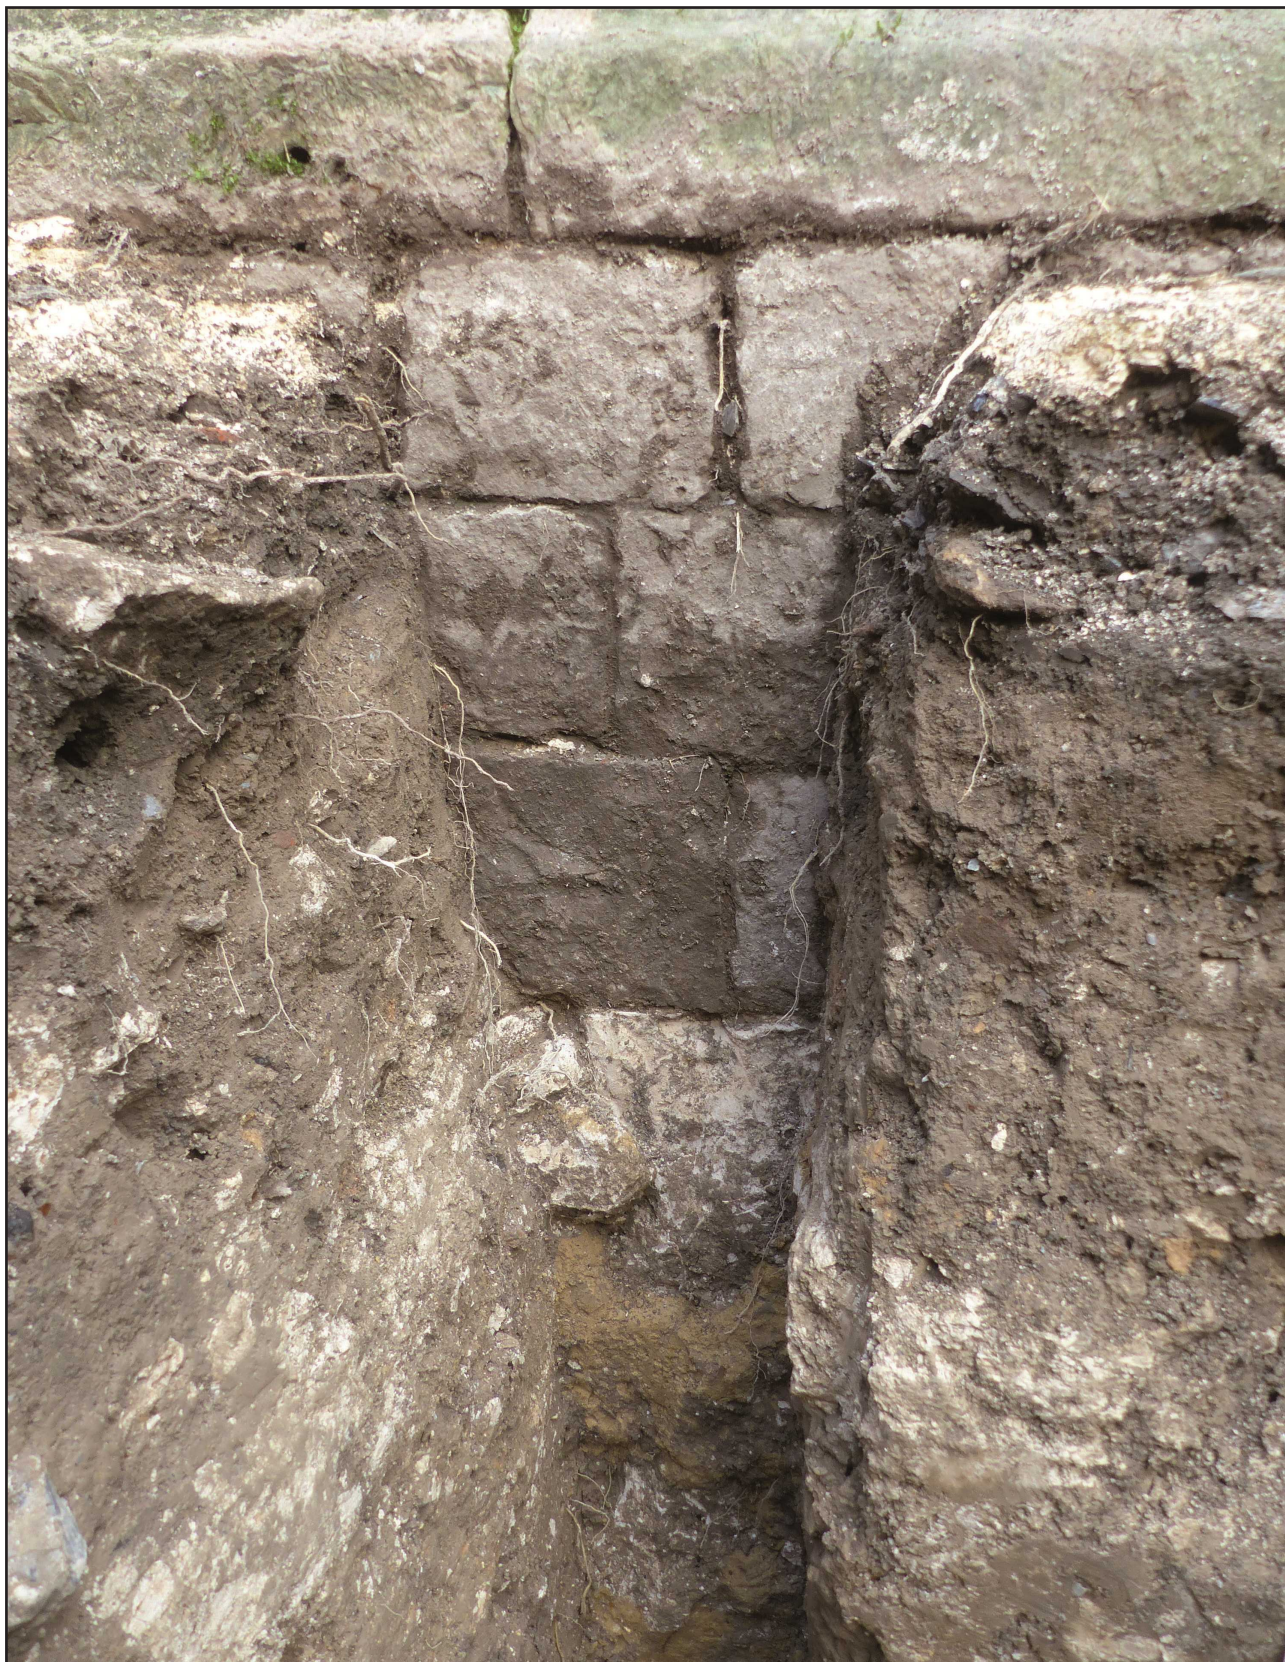
Fig. 49 : Ablain Saint-Nazaire, ruines de l'ancienne église, vue des fondations du mur gouttereau nord, sd 199, *L. Dalmau - DA, CD 62*.

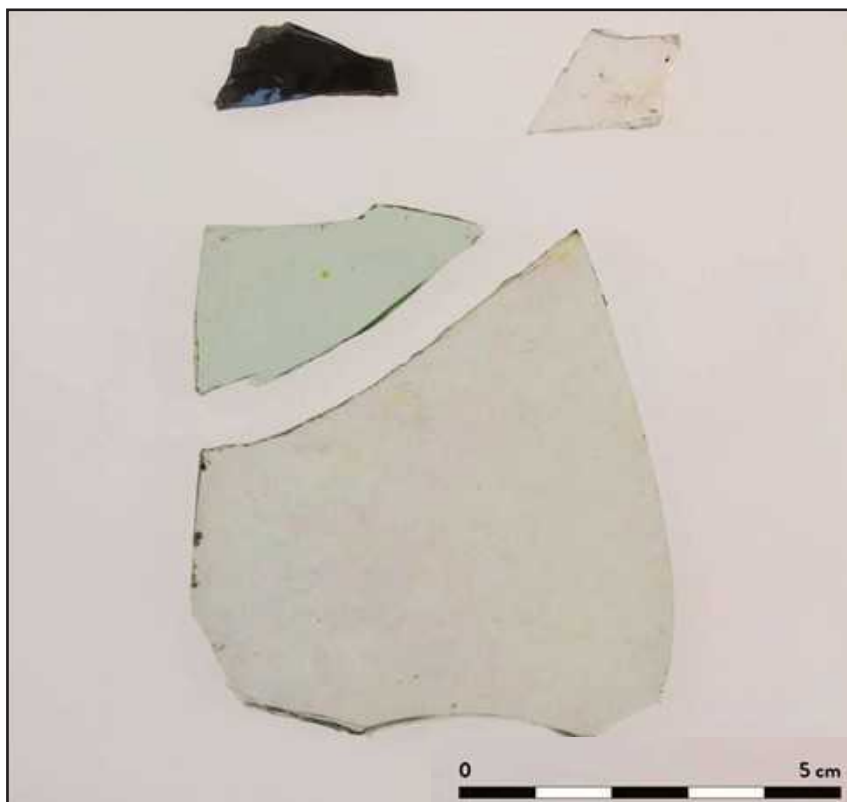
Fig. 50 : Ablain Saint-Nazaire, ruines de l'ancienne église, verres à vitrail découverts dans le niveau (UE 202), S. Janin-Reynaud - DA, CD 62.

Le niveau de cimetière est surmonté par un niveau de démolition (UE 202). Ce dernier est limoneux, homogène, légèrement compact de couleur marron (10YR 5/3). Il contient d'abondants gros fragments de calcaire et de nombreux fragments de mortier. Du mobilier archéologique a été découvert. Il correspond à des verres à vitrail dont deux verres verts (vert d'herbe clair) colorés dans la masse et un verre bleu (bleu aigue-marine) avec l'une des faces présentant un décor à la grisaille. Sur l'autre face, une feuille de verre sombre est posée sur l'ensemble de l'élément. Le dernier fragment est incolore. Des traces de découpes sont présentes sur chacun de ces éléments. Ce petit lot provient de la baie juste au-dessus.

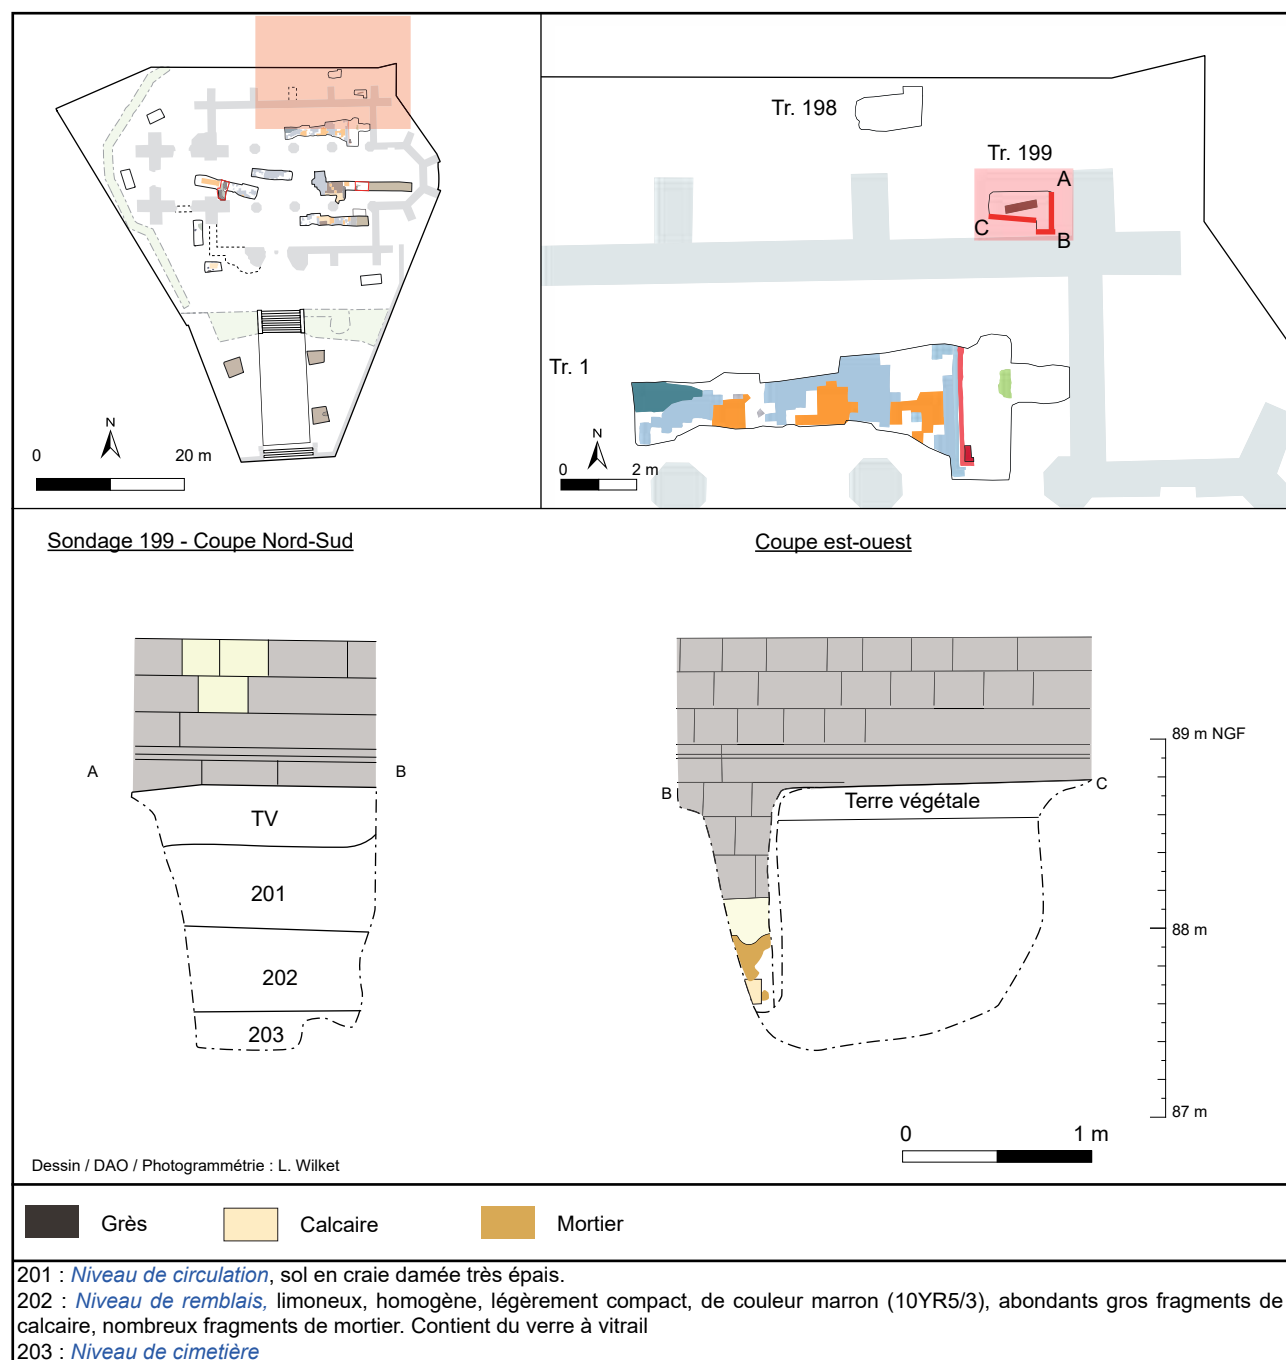
Fig. 51 : Ablain Saint-Nazaire, ruines de l'ancienne église, coupes nord-sud et est-ouest dans le sondage 199, L. Wilket - DA, CD 62.

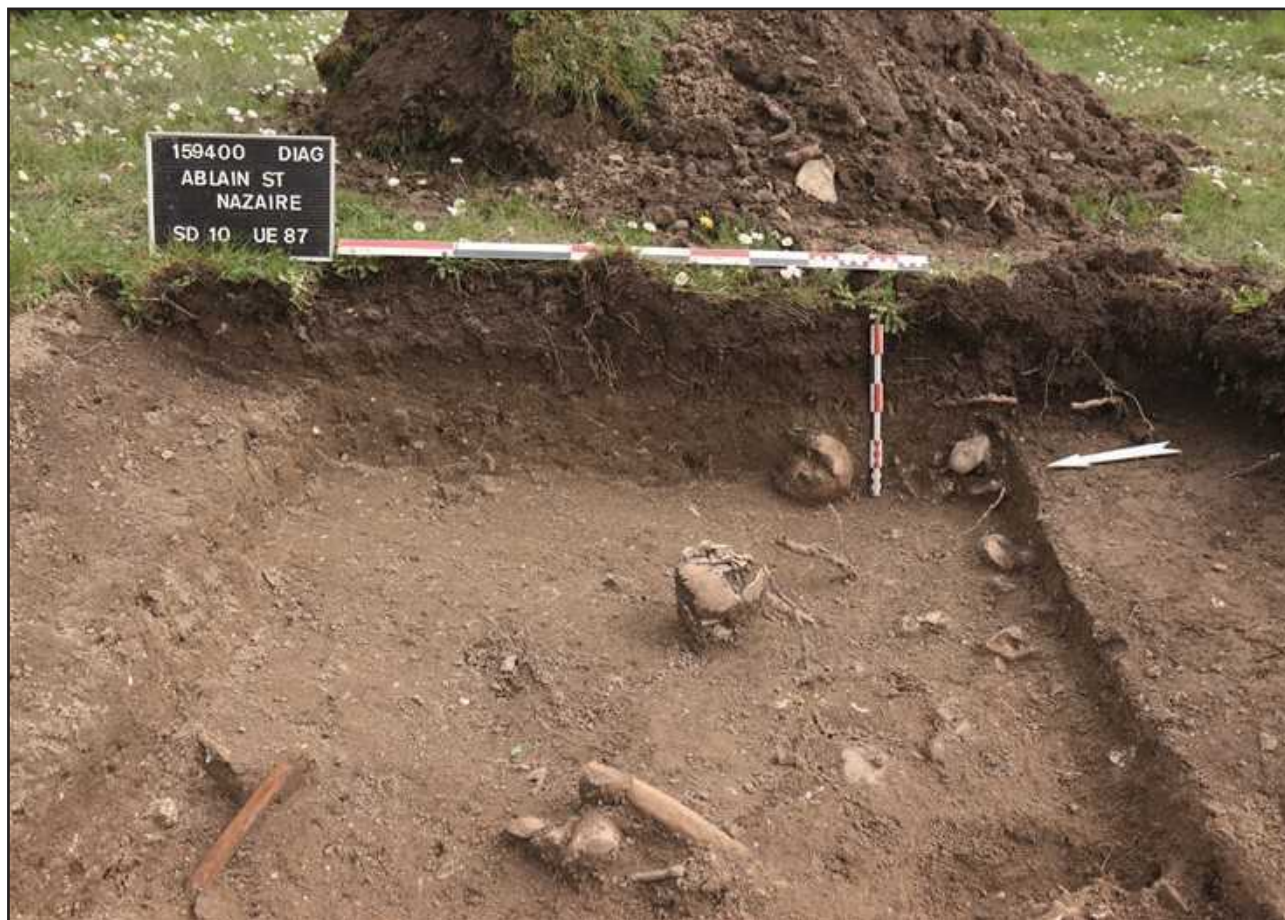
Fig. 53 : Ablain Saint-Nazaire, ruines de l'ancienne église, niveau de cimetière UE 87 observé dans la tranchée 10, E.  
*Panlouis - DA, CD 62.*

Il est limoneux, homogène et légèrement compact. De couleur marron foncé 10 YR 3/6, il contient d'occasionnels petits fragments de craie et de silex, ainsi que de rares petits fragments de mortier et de brique. Il est épais d'une vingtaine de centimètres. Bon nombres d'ossements erratiques se trouvent dans ce niveau et principalement dans la tranchée Tr 10 (Fig. 53, p. 70). Néanmoins, la présence de sépultures a été confirmée dans les autres tranchées-sondages.

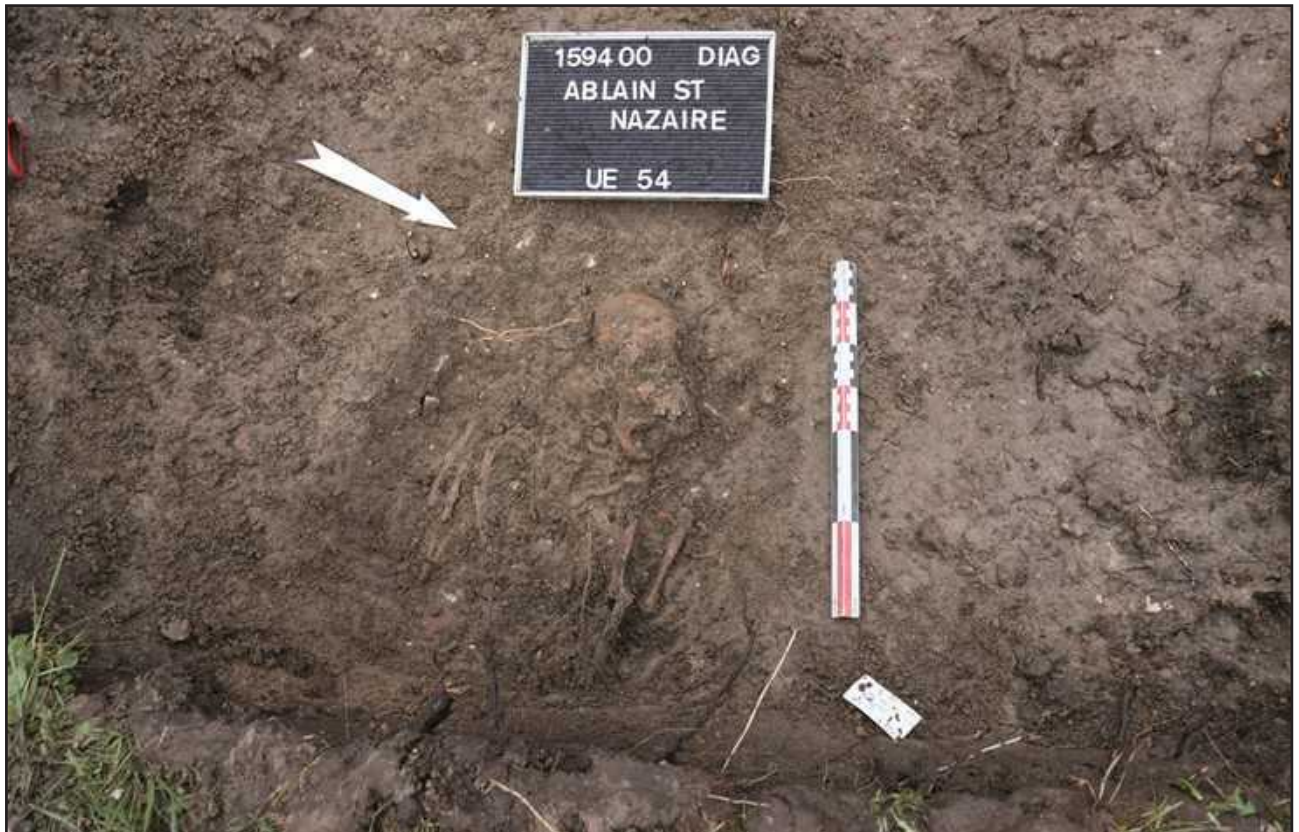
Fig. 54 : Ablain Saint-Nazaire, ruines de l'ancienne église, vue en plan de l'Ens. 54, dans la tranchée 8, D. Delobel- DA, CD 62.

La sépulture (Ens. 54) correspond a un individu immature âgé environ de 6 ans. Il est placé en décubitus dorsal et légèrement tourné vers le nord (Fig. 52, p. 69 et Fig. 54, p. 71). Il est orienté est-ouest, la tête à l'ouest et ses bras sont positionnés le long de son corps. La première observation renvoie à la présence d'un linceul. En effet, une compression au niveau des épaules ainsi que le déplacement des vertèbres thoraciques et lombaires abondent dans ce sens. De plus une épingle a été découverte au niveau du crâne. Le creusement de la fosse sépulcrale a été observé. On est donc ici, en présence de la sépulture d'un immature enterré en pleine terre en linceul.

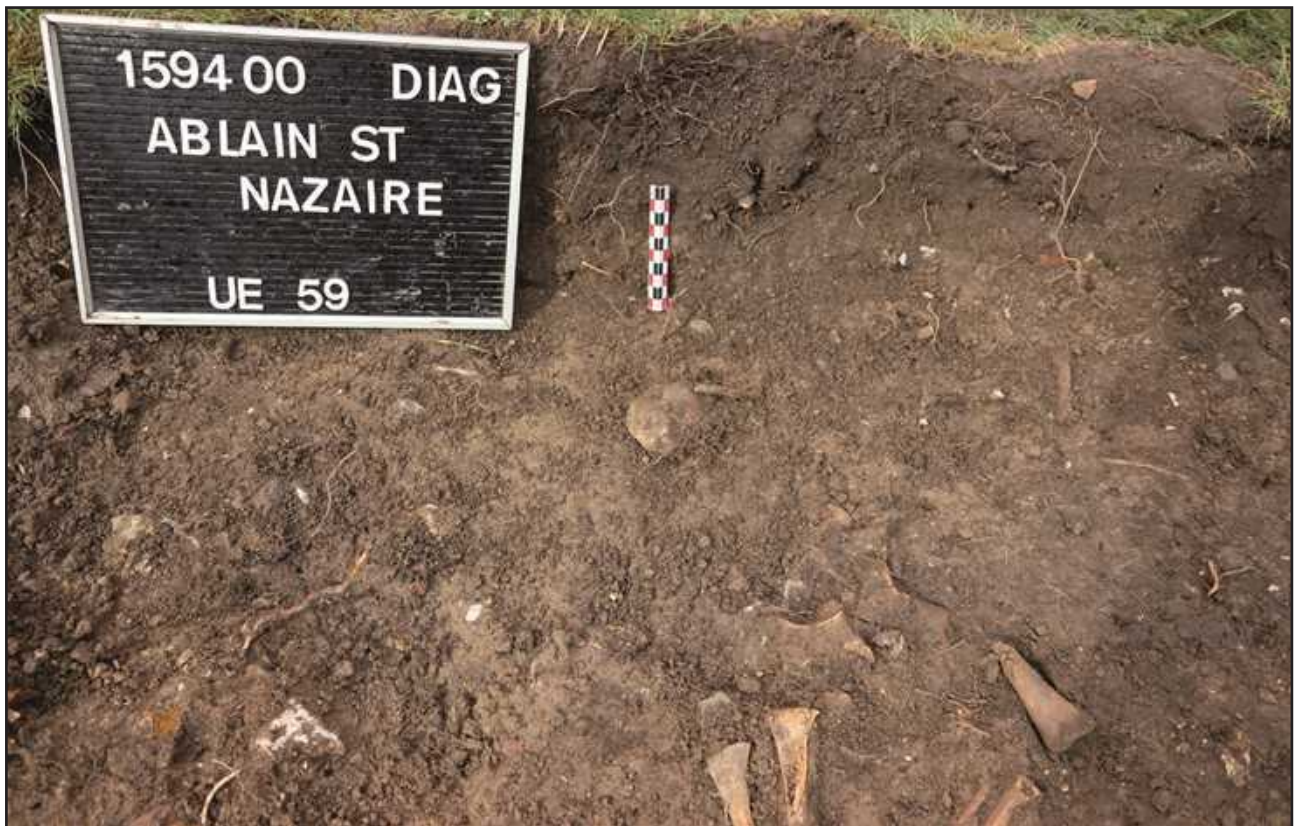
Fig. 55 : Ablain Saint-Nazaire, ruines de l'ancienne église, vue en plan de l'Ens. 59, dans la tranchée 8, D. Delobel- DA, CD 62.

La sépulture (Ens. 59) correspond à un immature d'environ 1 an. Il est également placé en décubitus dorsal (Fig. 55, p. 71), est orienté est-ouest avec la tête à l'ouest. Les mesures portées sur le tibia (11,5 cm) et la fibula (10,8 cm) ont servi à déterminer l'âge de cet individu. Des clous ont été vus lors du nettoyage, ce qui laisse penser qu'il s'agit d'une sépulture en cercueil. Ici aussi, la fosse sépulcrale a été observée lors de la fouille.

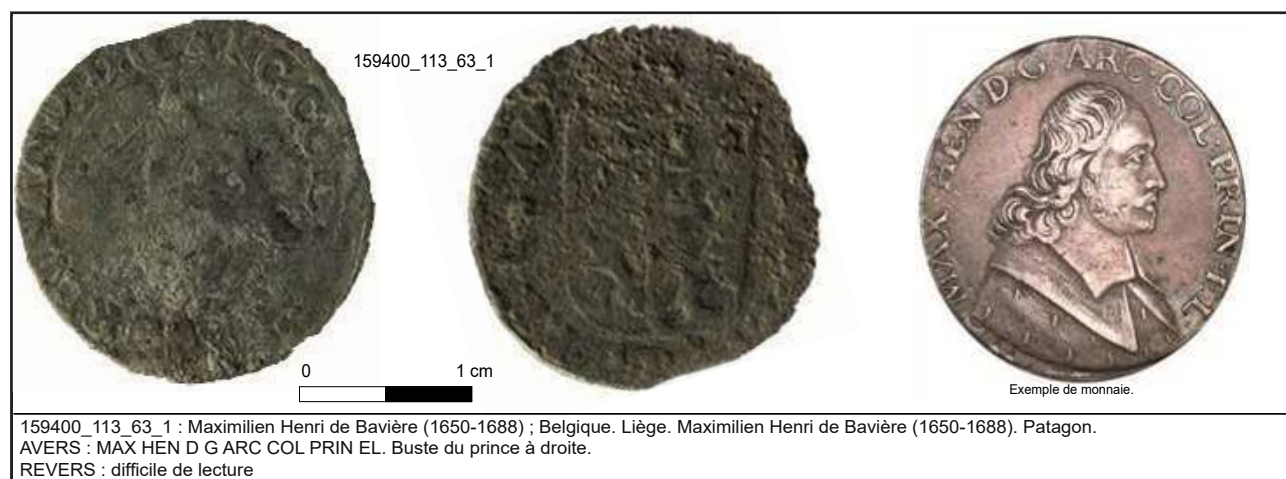
Fig. 56 : Ablain Saint-Nazaire, ruines de l'ancienne église, monnaie découverte de l'Ens. 59, dans la tranchée 8, *I. Louiso - DA, CD 62*.

Une monnaie a été découverte contre la paroi extérieure du cercueil. Cette pièce présente un état de conservation stable. Si l'avvers de la pièce est plus ou moins reconnaissable, on arrive à lire ARC COL (archiduc de cologne), le revers reste moins accessible (Fig. 56, p. 72). Compte-tenu des indications fournies par cette pièce, elle daterait le niveau du 3<sup>e</sup> quart du XVII<sup>e</sup> siècle.

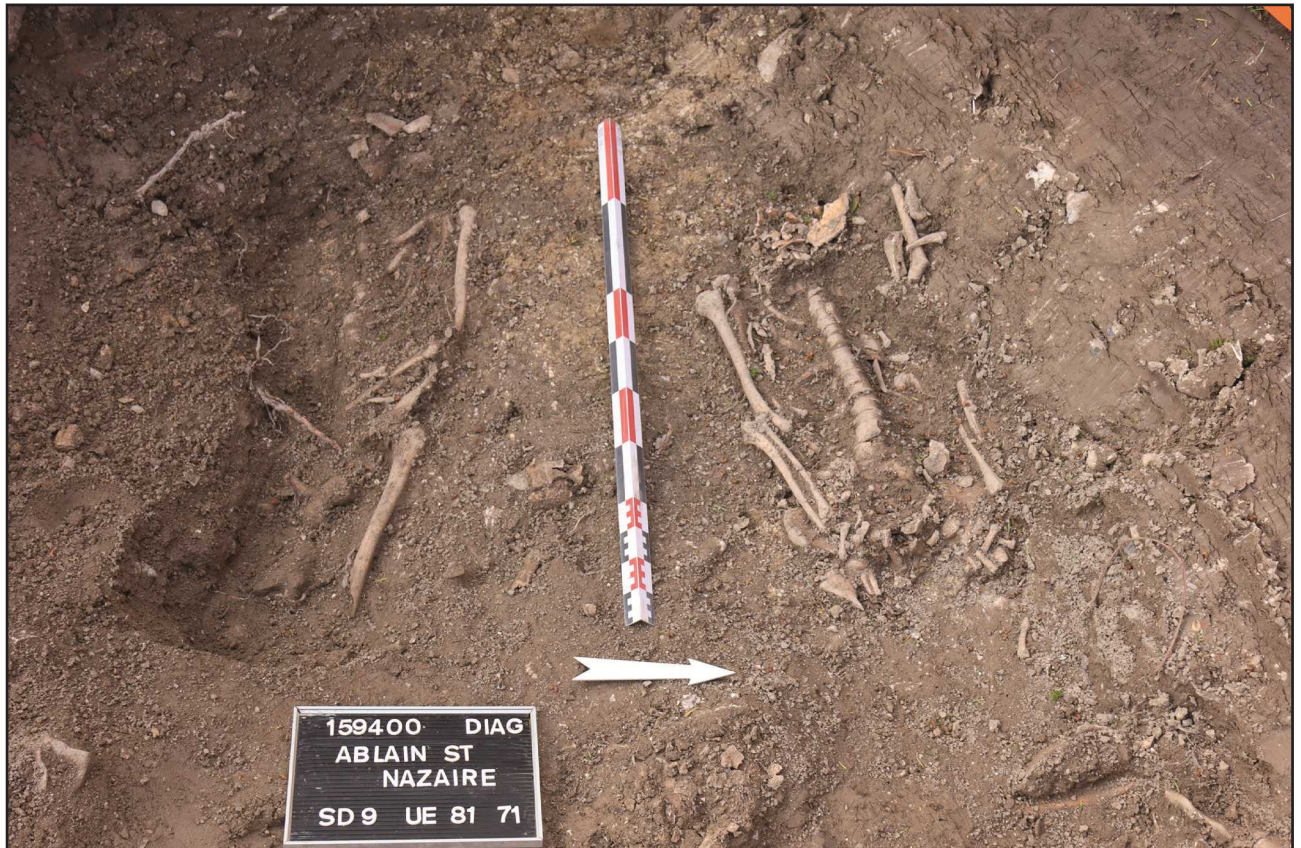
Fig. 57 : Ablain Saint-Nazaire, ruines de l'ancienne église, sépultures des Ens. 71 et 81, dans la tranchées Tr 9, J. Chombart-DA, CD 62

La tranchée 9 se situe sur le côté ouest du chemin au pied du deuxième escalier. Ce sondage de 4,70 m<sup>2</sup> s'ouvre à une altitude de 86,84 m NGF. Il a permis de mettre au jour deux ensembles de sépultures (Ens. 71 et 81) (Fig. 52, p. 69 et Fig. 57, p. 73).

La sépulture (Ens. 81) correspond également à un individu adulte (Fig. 52, p. 69). Il est placé en décubitus dorsal, il n'est pas complet. En effet, il manque toute la partie droite du squelette. Il est orienté est-ouest, la tête à l'ouest. Il est à souligner que l'individu est décalé de quelques degrés vers le sud. Il s'agit de la sépulture découverte au sud du sondage. La main gauche est placée sur le bassin opposé et sa clavicule est légèrement dans l'axe diagonal. On a pu observer que son bassin était semi-ouvert. Ces éléments confirment la présence d'un linceul chez cet individu.

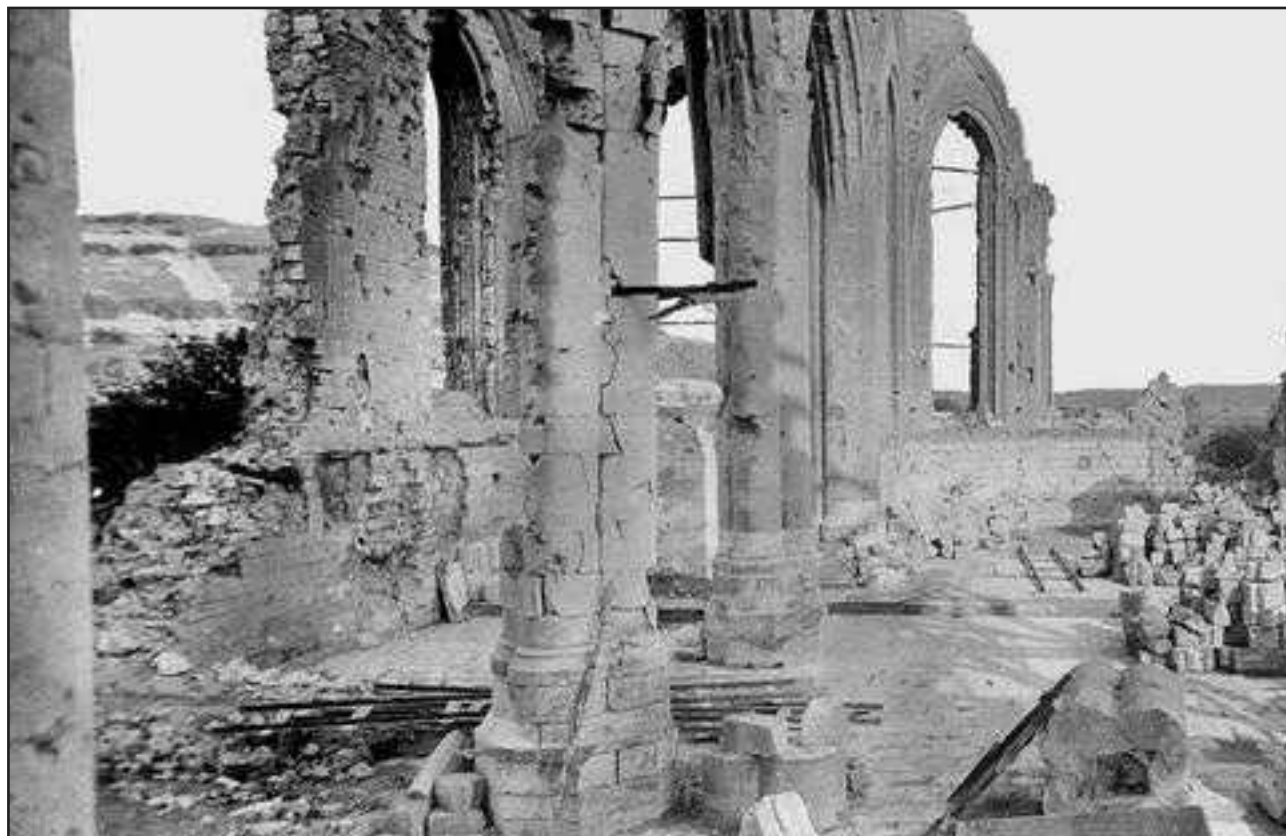
Fig. 58 : Ablain Saint-Nazaire, ruines de l'ancienne église, vue de la phase de reconstruction de l'église, dallage présent dans l'ensemble,

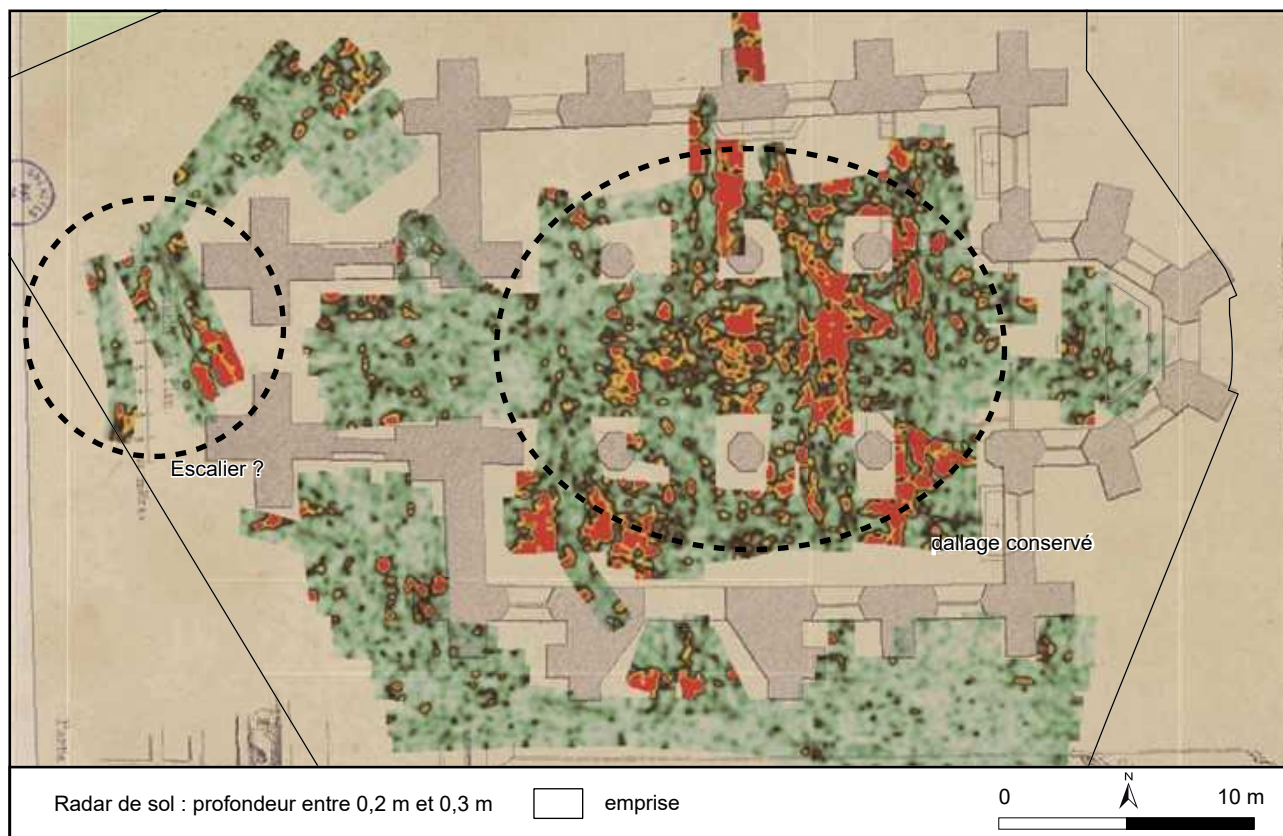
Fig. 60 : Ablain Saint-Nazaire, ruines de l'ancienne église, figure de synthèse avec plan radar de sol (©Géocarta), L. Wilket - DA, CD 62.
