ARRAS (PAS-DE-CALAIS)

«Collège Marie Curie» Rue de Saint Quentin

RAPPORT FINAL D'OPÉRATION DIAGNOSTIC

N° INSEE 62 041 Arrêté N° 62_2019_070 Code Patriarche : 158932

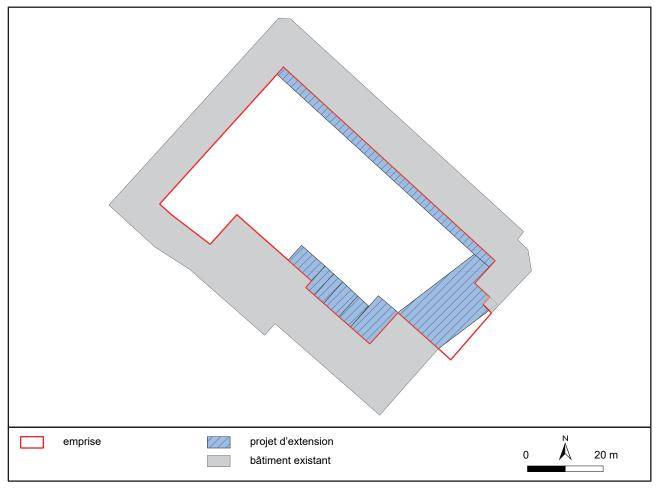
Fig. 5 : Arras, Collège Marie Curie, plan des aménagements projetés dans la cour, O. Dewitte - DA, CD 62.

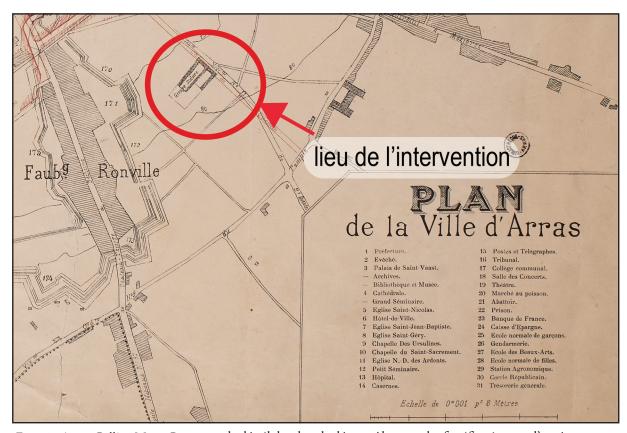
Fig. 13 : Arras, Collège Marie Curie, vue de détail du plan de démantèlement des fortifications et d'aménagement de la ville d'Arras à la fin du XIX^e s., *M. Béghin - SAM*.

Le modèle existant depuis le Moyen Âge, à savoir un faubourg Saint-Sauveur plus dynamique, perdure et se renforce car, à partir des années 1875, celui-ci reçoit bien plus d'industries que le faubourg de Ronville. Pour ce dernier, seules les anciennes huileries Bernard (rue du 8 mai 1945) ont fait l'objet d'une observation archéologique menée en 1999. En outre, celle-ci n'a pas permis de mettre au jour des vestiges antérieurs à l'occupation industrielle. Malgré ce déséquilibre, le faubourg de Ronville se dote de nouveaux axes de traverse qui relient alors les anciens chemins antiques et médiévaux entre eux, ainsi qu'aux voiries nouvellement percées. Parmi les rues concernées se trouvent celles du Commandant-Dumetz et de la République qui mettent en relation l'Avenue Fernand-Lobbedez avec la rue de Saint-Quentin. Au côté des maisons, à l'emplacement actuel du collège Marie Curie et de l'école élémentaire Pierre Curie, s'installe dans la seconde moitié du XIXe s., un groupe scolaire (Fig. 13, p. 31, Fig. 16, p. 33).

Le mur de clôture 44 et le bâtiment 73 pourraient appartenir au groupe scolaire figurant le long du chemin de Saint Quentin sur le plan de démantèlement des fortifications et d'aménagement de la ville d'Arras (Fig. 12, Fig. 13), daté de la fin du XIX^e s. Sa construction intervient dans le courant de la seconde moitié du XIX^e s., avant la réalisation du plan précédemment cité et après celle de la carte d'état-major de 1820-1866 (Fig. 11, p. 30) sur laquelle les bâtiments ne figurent pas encore.

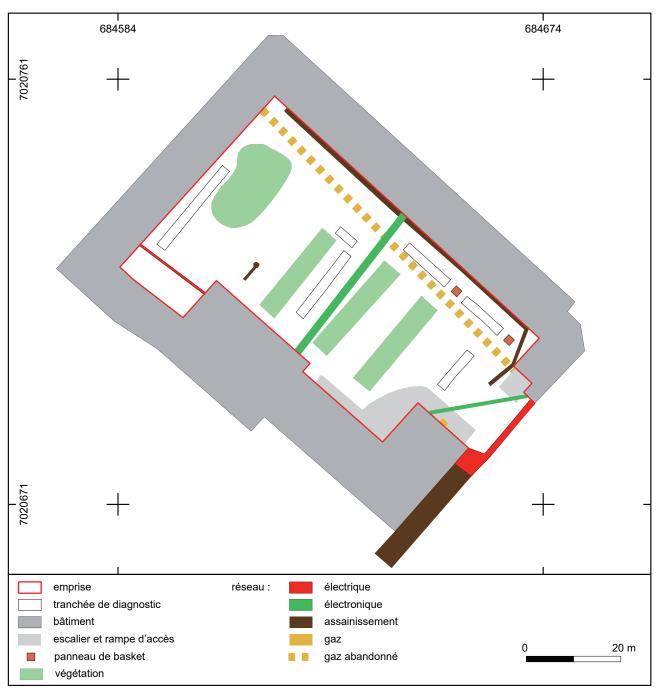
Fig. 17 : Arras, Collège Marie Curie, plan des contraintes environnementales, O. Dewitte - DA, CD 62.

De nombreuses contraintes environnementales et logistiques ont conditionné l'implantation des tranchées de diagnostic (Fig. 17, p. 34) : plusieurs réseaux enterrés et aériens, des équipements de sport, trois bandes de terreplein végétalisé à conserver et un espace de circulation pour les piétons à ménager entre les bâtiments ainsi que des espaces de stockage pour les déblais. De la sorte 27 % de l'emprise se sont avérés inaccessibles.

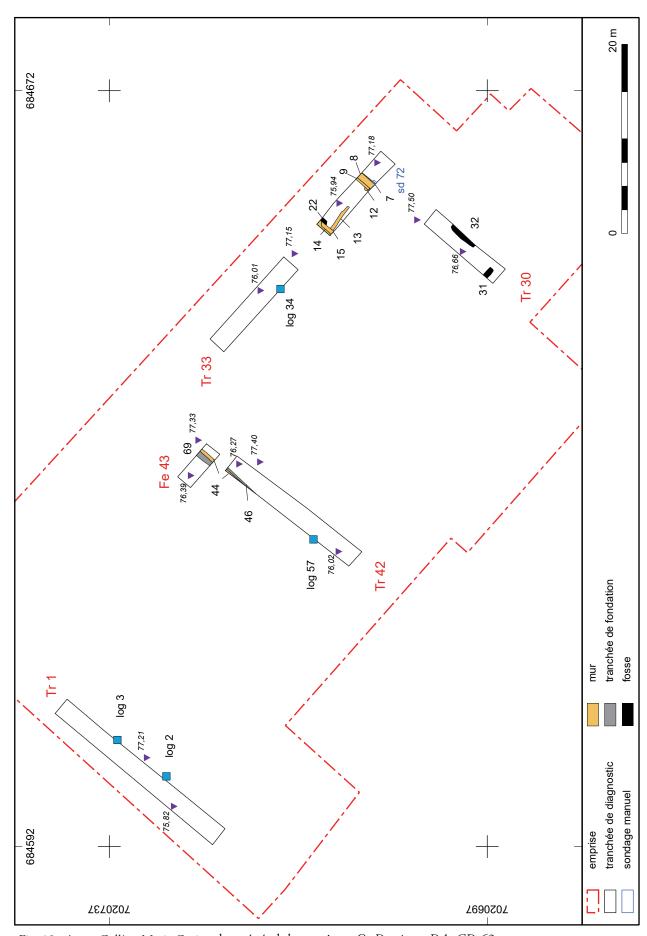
Fig. 18: Arras, Collège Marie Curie, plan général des vestiges, O. Dewitte - DA, CD 62.

Le diagnostic révèle, sur une surface de 3000 m² (ouverte à 6,8 %), 16 structures se déclinant en murs (9), fosses (3), tranchées de fondation (2), tranchée de canalisation (1) et cave (1) (Fig. 18, p. 37). Certaines d'entre elles ont été dégagées et sondées mécaniquement ou manuellement afin de déterminer leur nature, leur état de conservation et d'apporter des éléments de datation.

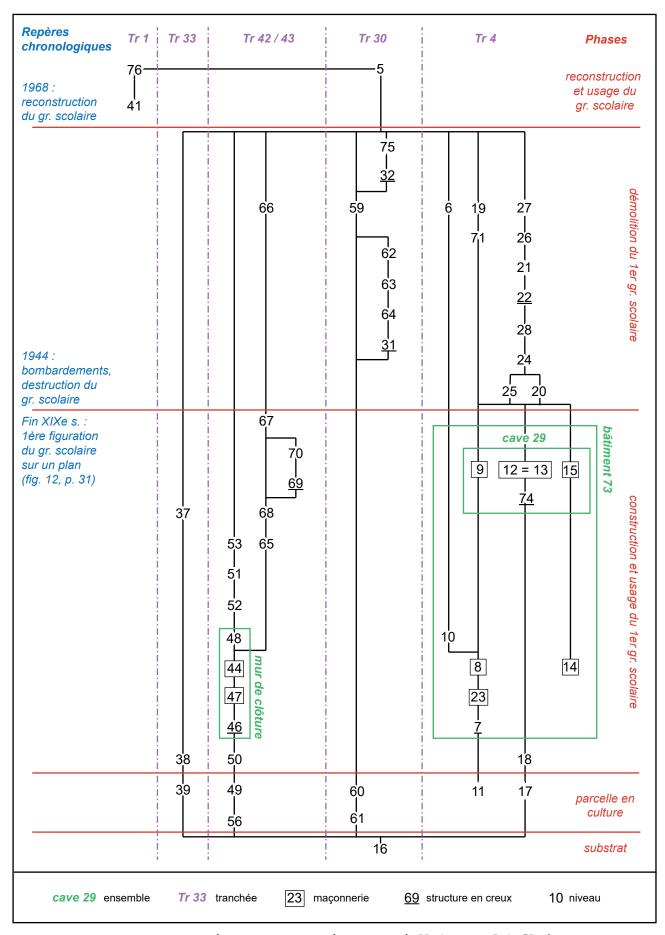
Fig. 19: Arras, Collège Marie Curie, diagramme stratigraphique général, H. Agostini - DA, CD 62.

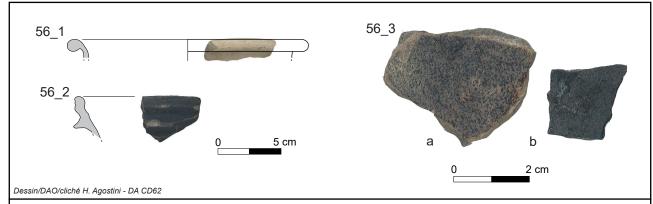
- 56_1 : pot ; pâte : beige/rosé, surface rugueuse, inclusions : quartz, nodules blancs et rouges ; décor : trace de peinture brune ?, datation : 750-900 (Barbet, Routier 2006 : fig.19).
- 56_2 : tèle, départ de bec verseur ; diamètre indéterminable (+ de 26 cm) ; pâte : gris foncé, surface rugueuse, inclusion : quartz, datation : 1300-1500 (Routier, Roy 1999 : fig. 26).
- 56_3 : lot de deux panses de céramique grise ; a : paroi épaisse, surface très rugueuse, inclusions : quartz abondants, rares nodules rouges, traces de peinture brune ? (céramique peinte carolingienne ?) ; b : paroi fine, surface rugueuse, inclusion : quartz.

Fig. 20: Arras, Collège Marie Curie, lot céramique issu du niveau 56, dessin/DAO/cliché H. Agostini - DA, CD 62.

Le niveau 56 a livré un petit assemblage de 4 fragments de céramiques, datables de la période carolingienne et du bas Moyen Âge (Fig. 20, p. 39). Les niveaux 39, 49 et 17, immédiatement postérieurs en chronologie relative, ont livré quant à eux de petits ensembles de 1 à 3 fragments de céramiques datables du bas Moyen Âge et de l'époque moderne (Fig. 21, p. 39). Ces limons peuvent être qualifiés de niveaux de champs, interprétation confortée par le caractère hétérogène des lots céramiques qui en sont issus.

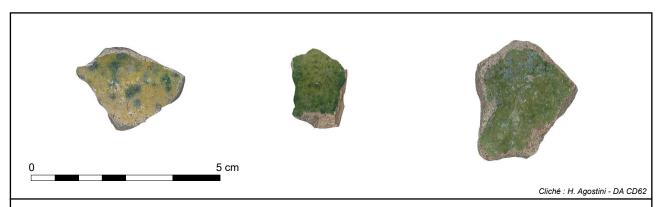
Lot céramique issu du niveau de champs UE 39, composé de trois panses de céramiques à pâte claire. La première présente une glaçure vert/jaune mouchetée de type médiévale, les deux suivantes présentent une glaçure verte brillante et bien couvrante de type moderne.

Fig. 21: Arras, Collège Marie Curie, lot céramique issu du niveau 39, cliché H. Agostini - DA, CD 62.

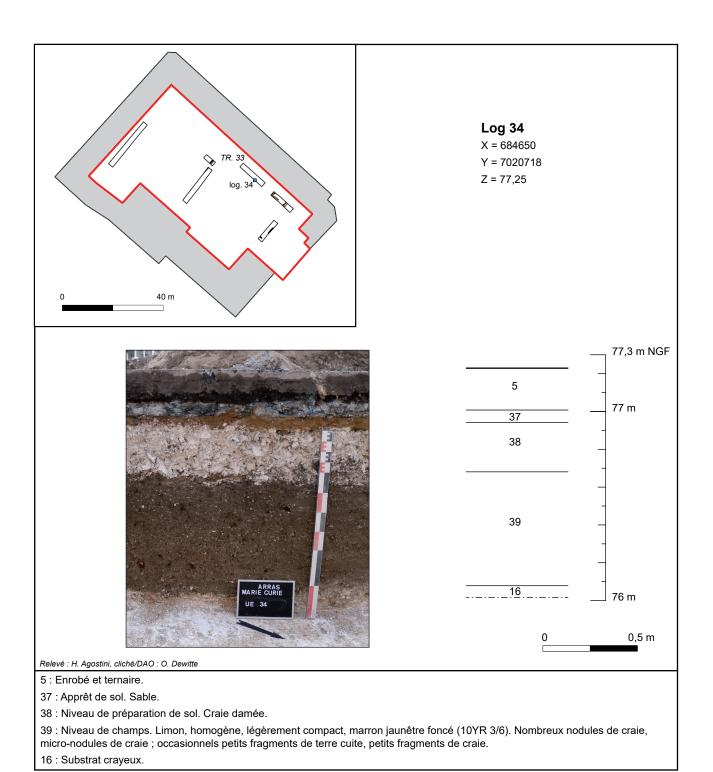
Fig. 22 : Arras, Collège Marie Curie, log stratigraphique 34, relevé H. Agostini, cliché/DAO O. Dewitte, - DA, CD 62.

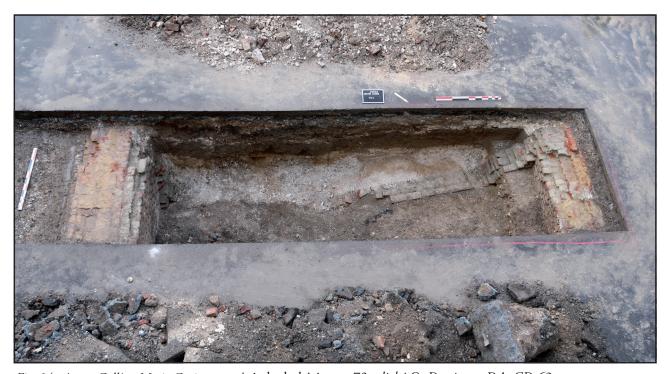
Fig. 24 : Arras, Collège Marie Curie, vue zénitale du bâtiment 73, cliché O. Dewitte, - DA, CD 62.

A l'est de la parcelle ont été repérés deux murs parallèles (UE 8 et 14), distants de 6 m, orientés sudouest/nord-est et dont la mise en œuvre est similaire (Fig. 24, p. 42). D'une largeur de 65 cm, Ils sont composés de briques (module : 22x10x6), alternant assises en boutisse et assises en carreau. Le remplissage mêle les deux techniques ainsi que des briques posées de champ. L'ensemble est lié par un mortier sableux marron très pâle (10YR 5/2). Chacune de ces deux maçonneries repose sur une semelle de fondation (UE 44) d'1 m de large composée de cassons de calcaire noyés dans un mortier sableux marron jaunâtre (10YR 5/6) (Fig. 25, p. 43, Fig. 29, p. 47, Fig. 30, p. 47).

A posteriori, une cave (ens 29) a été aménagée au sous-sol de cet espace circonscrit par les murs 8 et 14 (Fig. 24, p. 42). Son creusement (UE 74) vient entailler côté sud-ouest le substrat 16, le niveau de champs 17 et le niveau de préparation de sol en craie damée 18 (Fig. 26, p. 44, Fig. 27, p. 45). Côté nord-ouest et sud-est, la cave est creusée à l'aplomb des murs 14 et 8. Les parois sont maçonnées par trois murs chainés (UE 9, 12/13 et 15) composés de briques (module : 22x10x6) alternant assises en boutisse et assises en carreau (Fig. 26, p. 44). Les briques sont liées par un mortier sableux fin gris rosé (7.5YR 7/2). Les murs 9 et 15 viennent masquer la fondation – apparente après le creusement de la cave – des murs 8 et 14 (Fig. 29, p. 47, Fig. 30, p. 47).

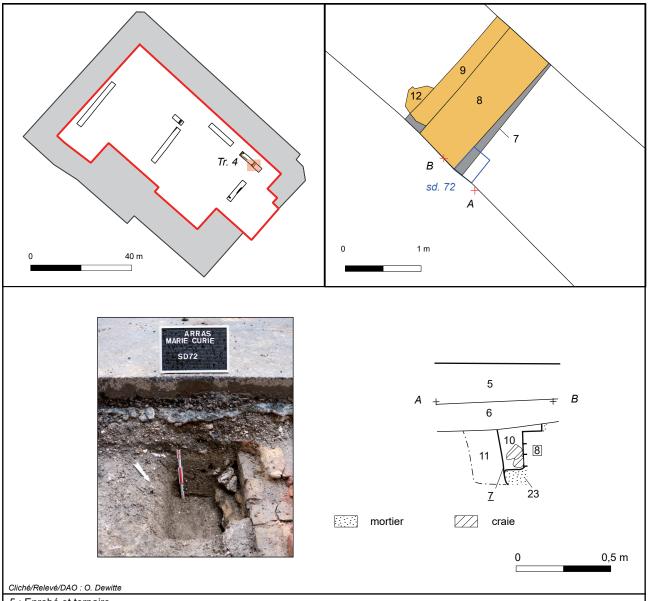
- 5 : Enrobé et ternaire.
- 6 : Niveau de remblai. Limon argileux, homogène, compact, marron foncé (10YR 3/3). Abondants petits fragments, nodules et micro-nodules de craie ; nombreux gros fragments de craie ; occasionnels gros fragments de brique.
- 8 : Mur sud-est du bâtiment 73
- 7 : Tranchée de fondation du mur 8.
- 10 : Comblement de la tranchée 7. Limon, homogène, compact, marron (7.5YR 5/2). Abondants nodules et micro-nodules de craie ; rares petits fragments de brique, gros fragments de craie.
- 11 : Niveau de champs ? Limon argileux, homogène, compact, marron grisâtre (10YR 5/2). Abondants nodules de craie ; occasionnels nodules de terre cuite.

Fig. 25 : Arras, Collège Marie Curie, coupe du sondage 72, cliché/relevé/DAO O. Dewitte, - DA, CD 62.

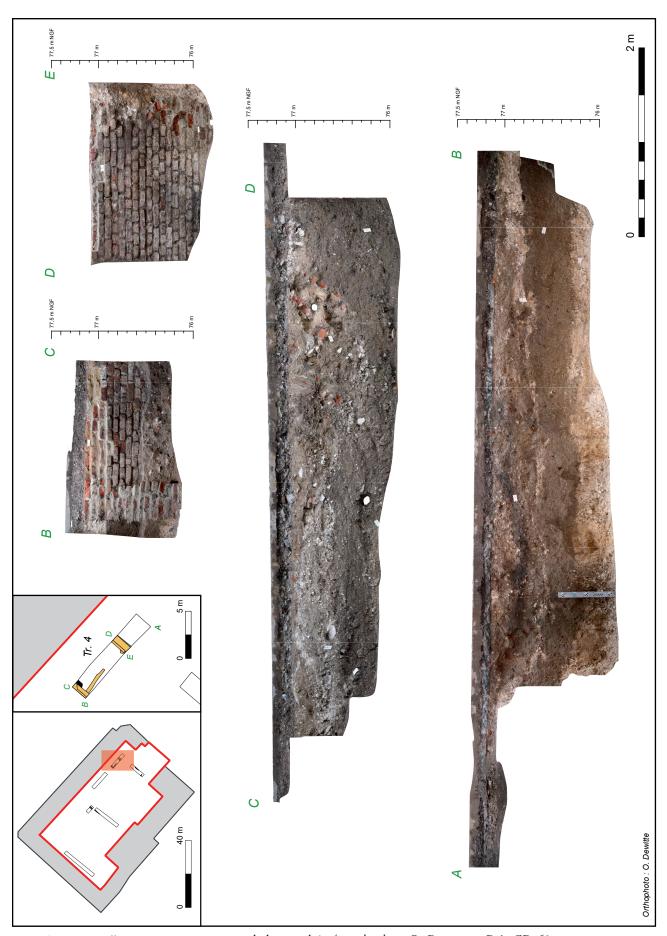
Fig. 26 : Arras, Collège Marie Curie, coupes de la tranchée 4, orthophoto O. Dewitte, - DA, CD 62.

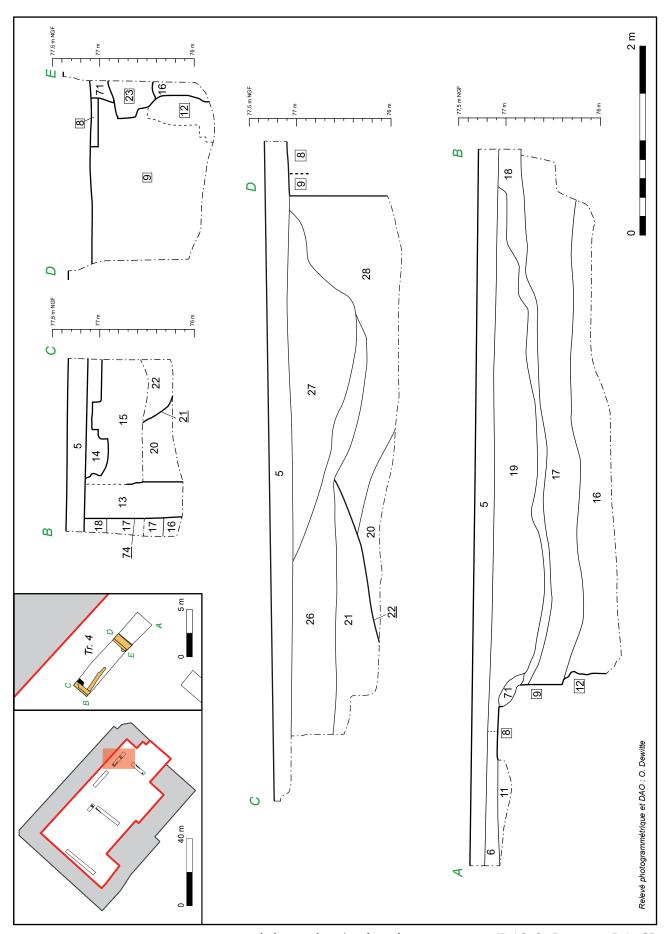
Fig. 27 : Arras, Collège Marie Curie, coupes de la tranchée 4, relevé photogrammétrique/DAO O. Dewitte, - DA, CD 62.

Fig. 28: Arras, Collège Marie Curie, description des coupes de la tranchée 4, O. Dewitte, - DA, CD 62.

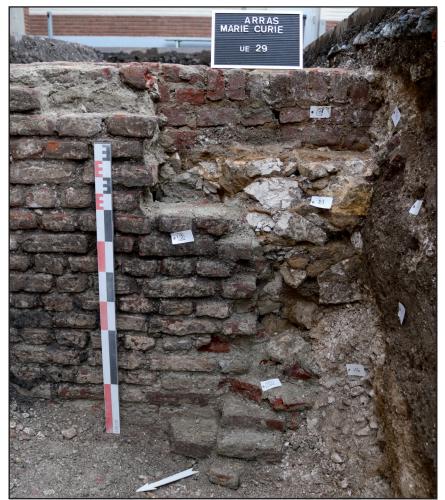
Fig. 29 : Arras, Collège Marie Curie, vue en coupe du mur 8, de sa semelle de fondation 23 et des murs de parement 9 et 12 de la cave 29, cliché H. Agostini, - DA, CD 62.

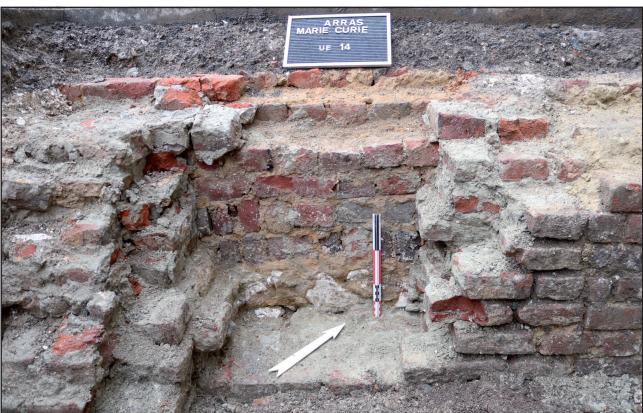
Fig. 30 : Arras, Collège Marie Curie, vue en coupe du mur 14, de sa semelle de fondation et des murs de parement 13 et 15 de la cave 29, *cliché H. Agostini, - DA, CD 62*.

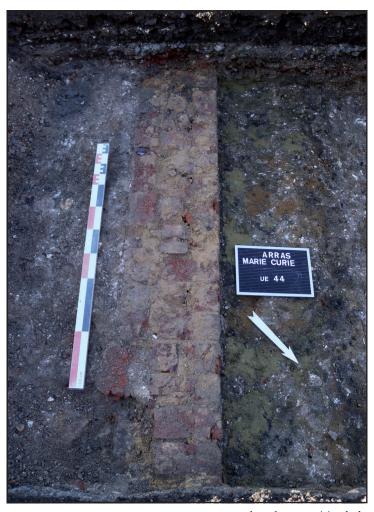
Fig. 31 : Arras, Collège Marie Curie, vue en plan du mur 44, *cliché H. Agostini - DA, CD 62*.

Ce mur, peu large, est interprété comme la fondation d'un mur de clôture. Les différentes assises qui le composent sont masquées de part et d'autre par un épais niveau de remblai (UE 53 et 65). Coté nordouest, le mur 44 est longé par une tranchée de canalisation (UE 69) et il délimite un espace de circulation extérieure matérialisé par un sol de cailloutis de petits galets (UE 67) (Fig. 35, p. 51).

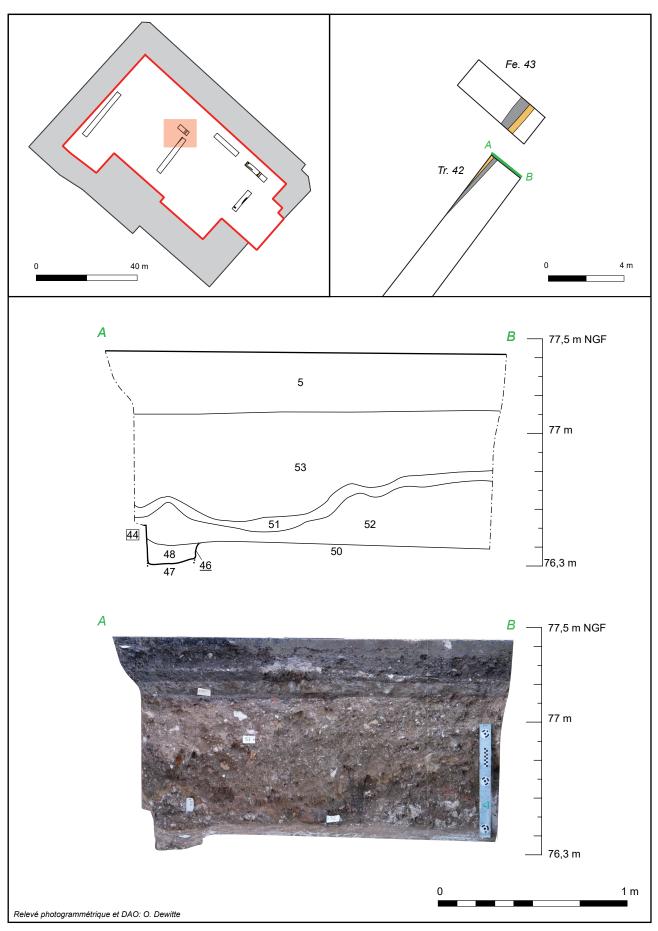
Fig. 32: Arras, Collège Marie Curie, coupe 45, relevé photogrammétrique/DAO O. Dewitte, - DA, CD 62.

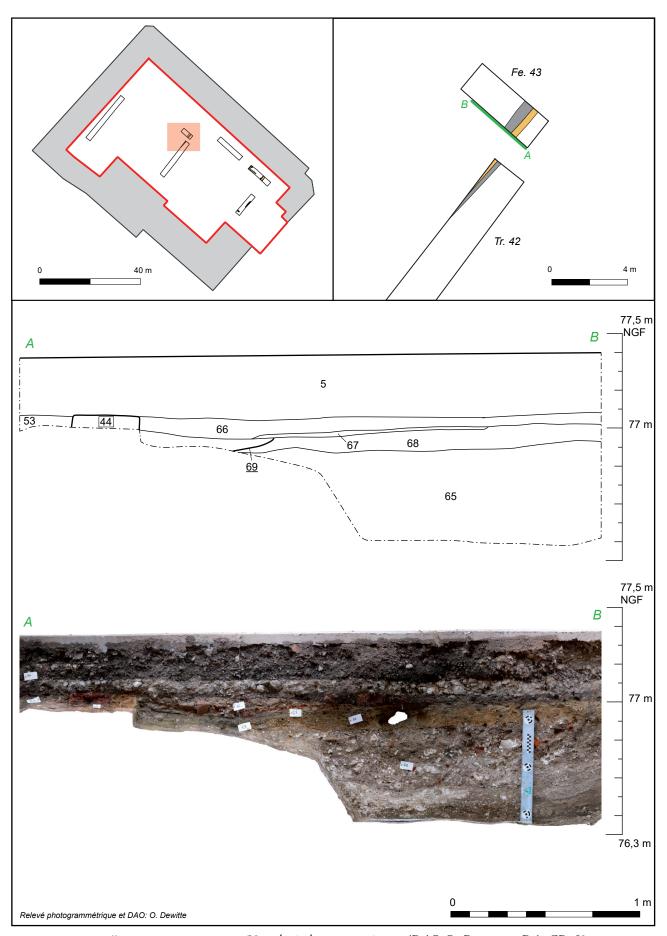
Fig. 35: Arras, Collège Marie Curie, coupe 58, relevé photogrammétrique/DAO O. Dewitte, - DA, CD 62.

Fig. 34 : Arras, Collège Marie Curie, description de la coupe 58, H. Agostini, O. Dewitte, - DA, CD 62.

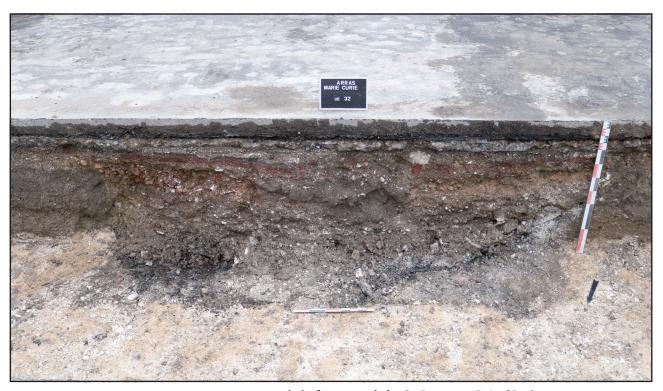
Fig. 36 : Arras, Collège Marie Curie, vue en coupe de la fosse 32, cliché O. Dewitte - DA, CD 62.

Avant la reconstruction du groupe scolaire en 1968, la parcelle semble avoir ponctuellement servie de décharge. La fosse dépotoir 32, partiellement dégagée et fouillée mécaniquement, témoigne de cet usage (Fig. 36, p. 52). On recense dans son comblement des fragments de chaussures, verre de vitre, tuiles à côte, ferrailles, pot de fleur...

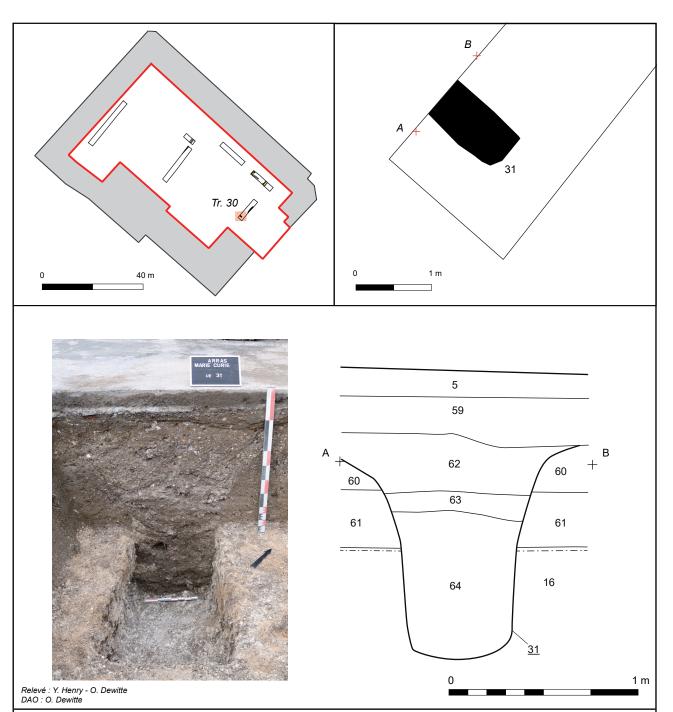
59 : Niveau de remblai. Limon sableux, hétérogène, très compact, marron jaunâtre foncé (10YR 3/6). Abondants nodules de craie ; nombreux nodules de mortier, nodules de terre cuite ; rares micro-nodules de charbon de bois.

- 16 : Substrat. Roche carbonatée (calcaire, craie, tuf, etc.), compact.

Fig. 37 : Arras, Collège Marie Curie, coupe de la fosse 31, cliché/relevé/DAO O. Dewitte, - DA, CD 62, Y. Henry - SAM

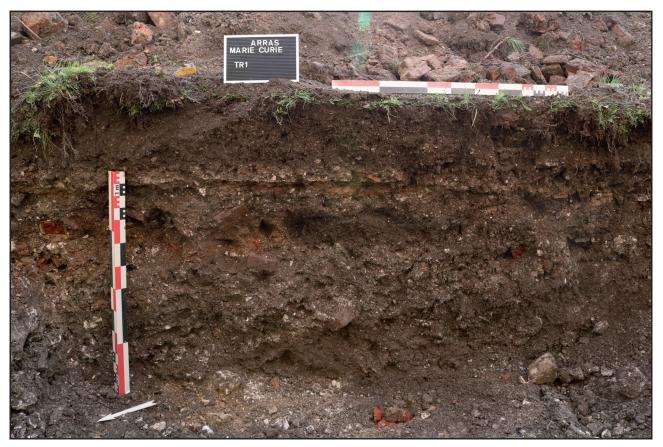
Fig. 38 : Arras, Collège Marie Curie, vue en coupe du sondage 3, cliché O. Dewitte - DA, CD 62.

Les sondages réalisés lors de l'étude de sol (GEOTEC 2019) ainsi que ceux effectués lors du diagnostic (UE 2 et 3, Fig. 38, p. 54) ont démontré un apport important de remblais dans la partie nord-ouest de l'emprise (jusqu'à 4 m d'épaisseur). Avant la reconstruction du groupe scolaire, la parcelle qui devait présenter un dénivelé sud-est/nord-ouest semble avoir été nivelée avec les matériaux de démolition des bâtiments du XIX^e s.
