UNE FORTIFICATION MILITAIRE DU 16^{ème} SIÈCLE À GUÎNES

LIEU :
Guînes,
Rue du Petit Moulin

FOUILLE ARCHÉOLOGIQUE :
Direction de l'Archéologie
du Pas-de-Calais,
juin - juillet 2021

DÉCOUVERTES :
fortification du 16^{ème} siècle

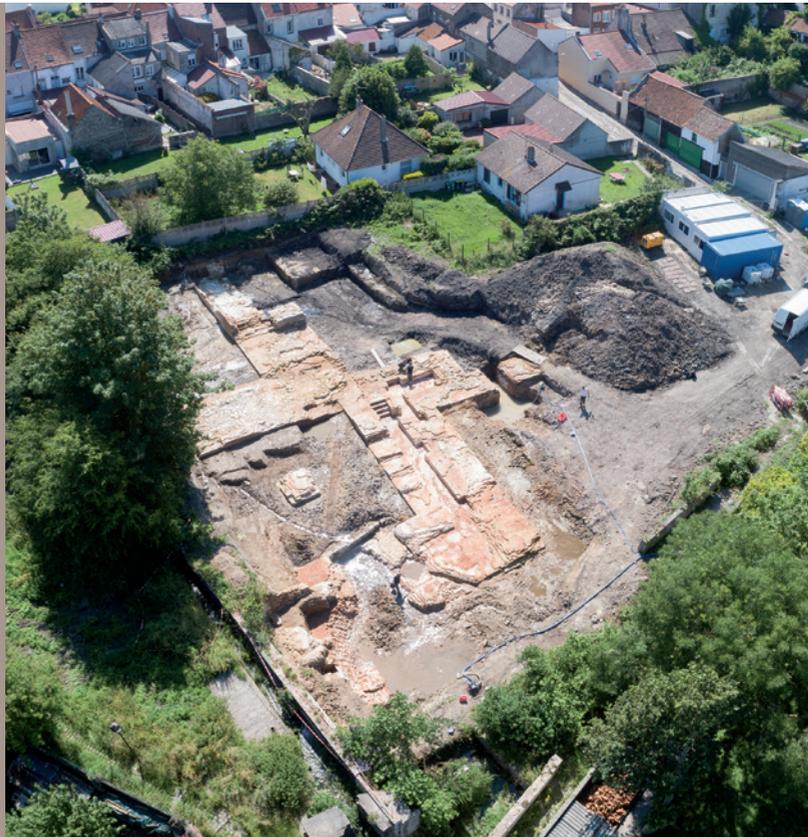
*Vue aérienne de la ville de Guînes et du site archéologique. Au premier plan,
on distingue les vestiges des fortifications anglaises du début du 16^{ème} siècle.*

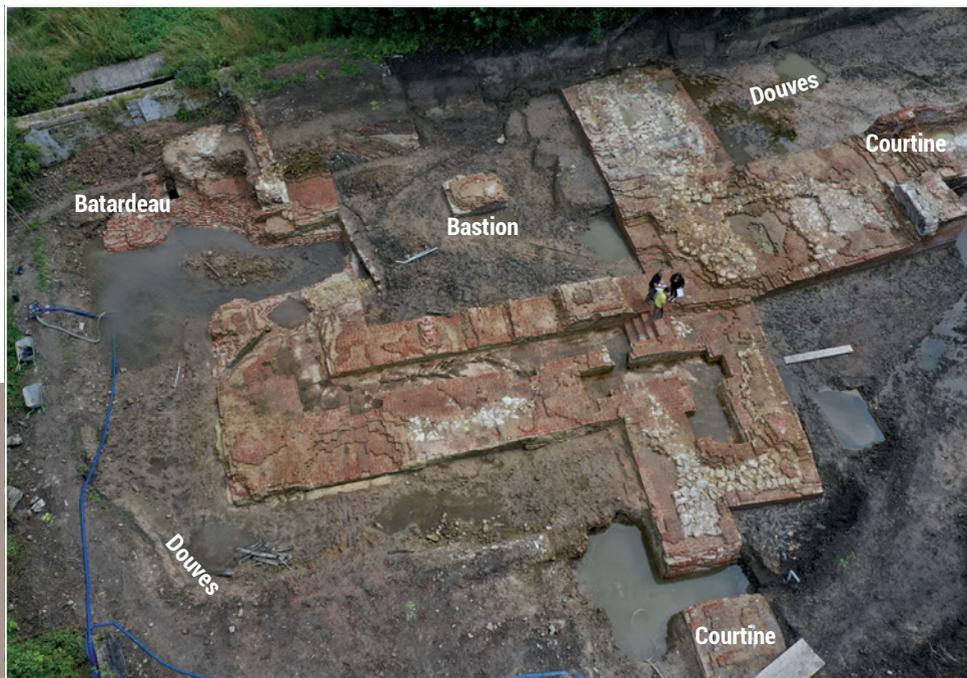
▲ Avec un bastion avancé, des salles aménagées dans les murs et un système de régulation des douves, cette construction possède déjà de nombreux éléments qui inspireront les ingénieurs des 17^{ème} et 18^{ème} siècles, dont Vauban, pour l'édification des fortifications modernes.

C'est en 1351, durant la guerre de Cent Ans, que **Guînes tombe aux mains des Anglais**. Des garnisons y sont installées. **Au début du 16^{ème} siècle**, pour faire face à l'apparition de l'artillerie, le système défensif de la ville est complètement repensé. Une **nouvelle fortification** est construite en briques, dont les archéologues ont dégagé **des courtines (murs), un bastion et des douves**.

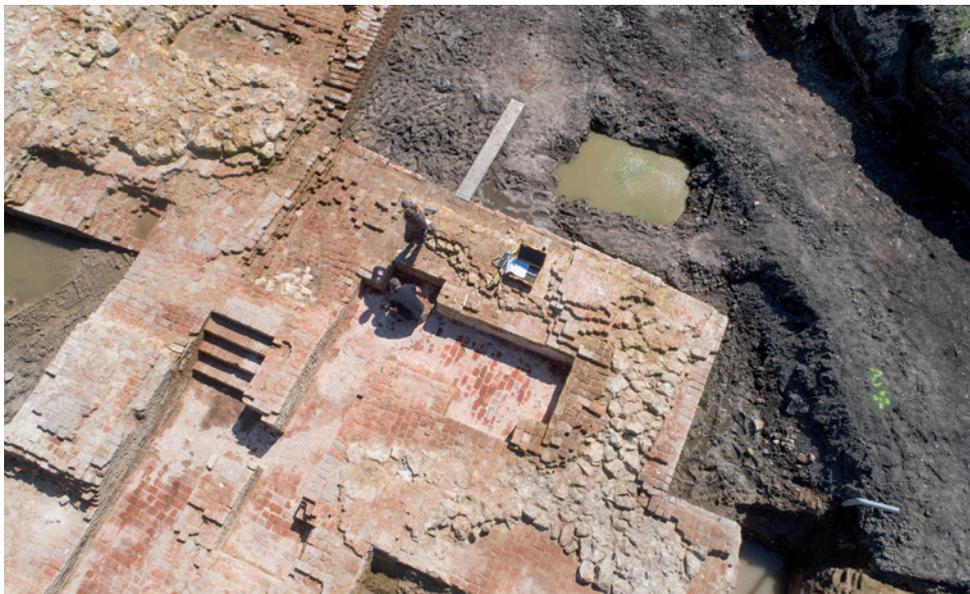
▲ Un des murs du bastion est aménagé par des salles en longueur. Il s'agit probablement de zones de stockage pour l'artillerie (poudre, boulets, etc.).

Le bastion d'une superficie de 500 m² est un ouvrage placé à l'angle de la fortification et nettement mis en avant par rapport aux courtines. Cette position permet de défendre ces dernières par des tirs d'artillerie sur l'adversaire arrivé trop près de l'édifice.

Cette construction se compose **en son centre de remblais bloqués par d'épais murs de briques**. Le bastion peut absorber une partie des chocs des boulets d'artillerie et préserver ainsi son intégrité.

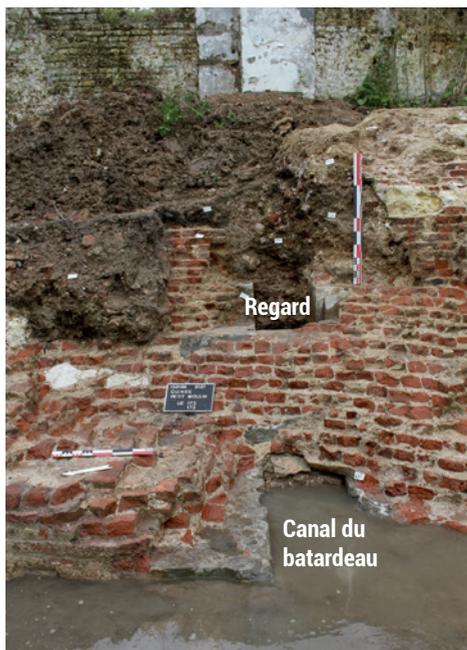
En bas du mur au centre, se trouve le canal du batardeau. ►
Juste au-dessus se situe le regard qui permet de manipuler le vantail et faire ainsi circuler l'eau d'une douve à l'autre.

Un batardeau (digue maçonnée) est construit dans le prolongement de la tour. Il maintient le niveau de l'eau à la hauteur souhaitée grâce à un système de régulation composé de petits canaux et de vantaux (trappes d'ouverture).

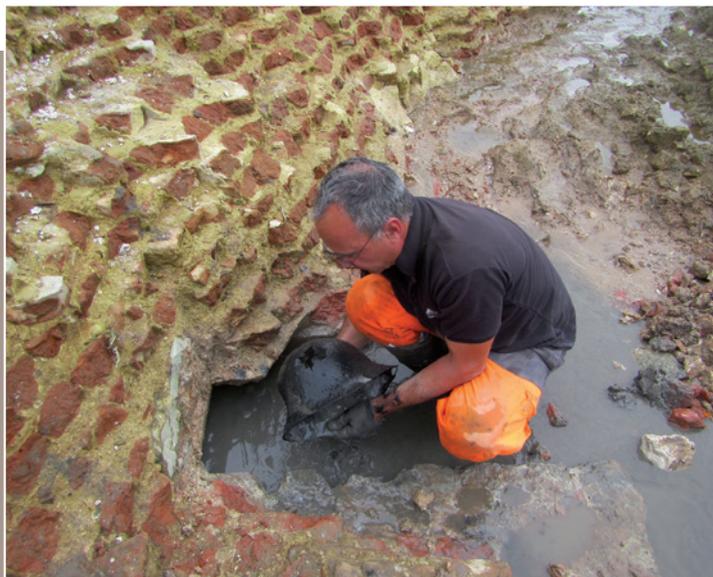
◀ Lors du nettoyage du canal du batardeau, des objets de la vie quotidienne et militaire des soldats anglais (compas, clé, mortier, boulets...) ont été découverts, dont ce casque en cours de dégagement.

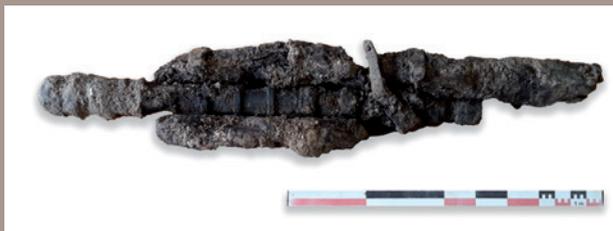
Parmi les objets militaires, les archéologues ont dégagé cette couleuvrine. ▶

Il s'agit d'une pièce d'artillerie longue et mince couramment utilisée dans les fortifications.

Elle a été retrouvée avec une partie des pièces en bois qui la fixaient sur le bastion.
